LESZEK BAGIŃSKI

Regionalny Zarząd Gospodarki Wodnej w Warszawie

## WYBRANE PROBLEMY STANU BEZPIECZEŃSTWA STOPNIA WODNEGO WŁOCŁAWEK

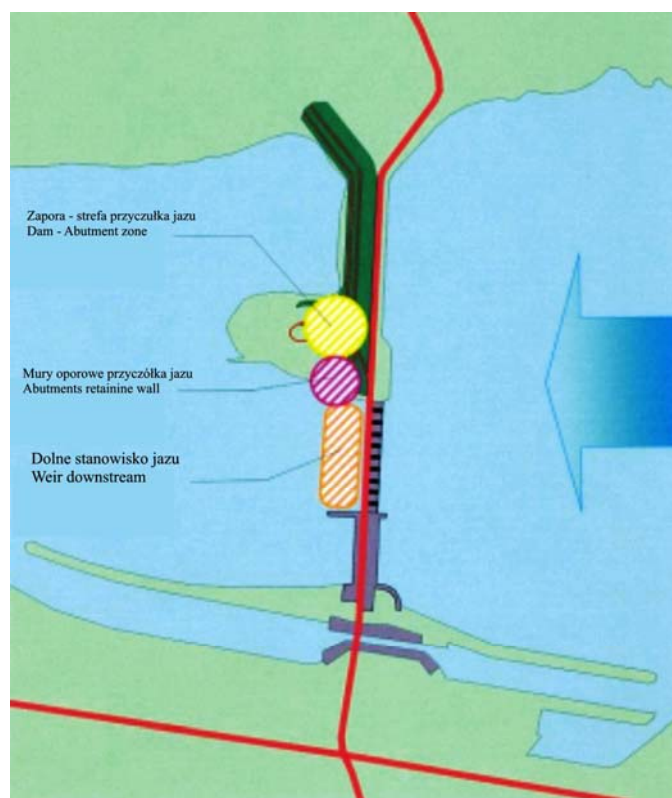
- rozluźnienie i wymywanie piasku pod fundamentami muru oporowego prawego przyczółka jazu zagrażające jego stateczności,
- pustki i rozluźnienia pod płytami ubezpieczeń wypadu jazu,
- niekorzystne zjawiska filtracji, wypłukiwanie gruntu, rozluźnienia, nieprawidłową pracę drenażu i podobne zjawiska w korpusie zapory ziemnej, szczególnie w strefie przyczółkowej.

Zjawiska te zagrażają stateczności jazu, korpusu zapory i muru oporowego przyczółka. Lokalizację miejsc najbardziej zagrożonych przedstawiono na rysunku 1.

Rys. 1. Lokalizacja miejsc zagrożonych  
Fig. 1. Localisation of fragile spots

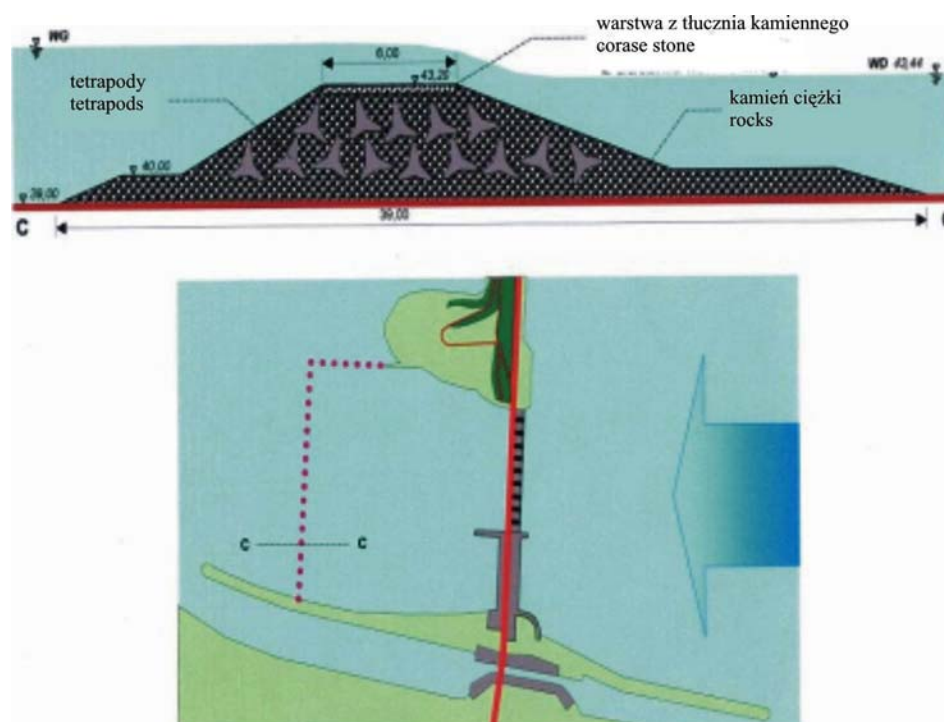
Rys. 2. Próg stabilizujący stanowisko dolne  
Fig. 2. Downstream stabilisation weir

Próg stabilizujący poziom wody dolnej jazu i elektrowni wykonano w latach 1997-2001 (rys. 2). Projekt prototypowy poprzedziły badania modelowe. W projekcie zakładano, że budowla będzie doraźnym zabezpieczeniem na 8-10 lat. Budowla z narztu kamiennego wymaga permanentnych napraw uszkodzeń wywołanych przez wodę i krę lodową. W 2006 roku zakończono kolejny remont progu w jego części czołowej.

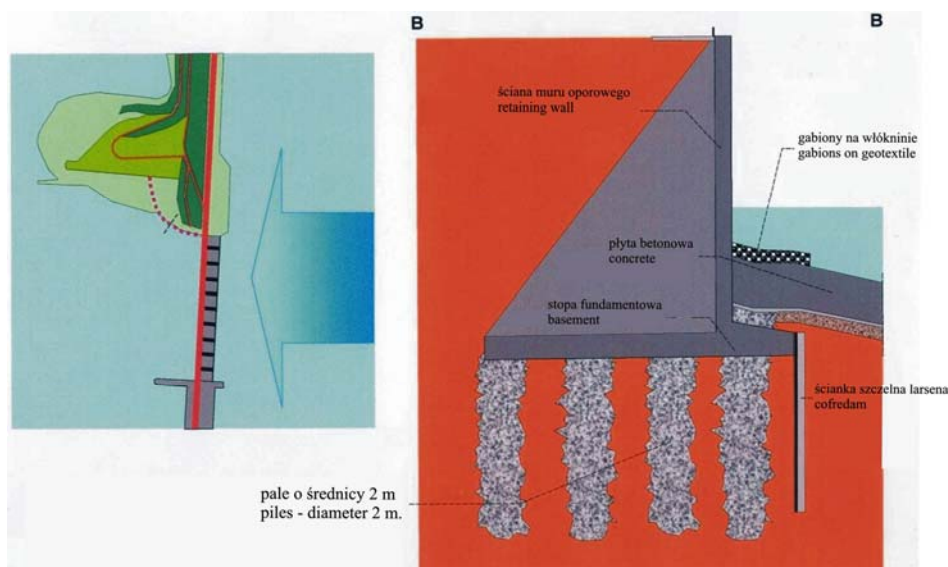
Rys. 3. Wzmocnienie podłoża pod fundamentami

Fig. 3. Strengthening the basement of the betain walls

Wzmocnienie podłoża pod fundamentami murów oporowych przyczółka jazu wykonano w 2000 roku jako roboty najpilniejsze nazwane I fazą. Według bowiem Opinii naukowej... (2000) stan podłoża groził katastrofą budowlaną w wyniku upłynnienia się rozluźnionych gruntów od drgań na przykład wywołanych przejściem wielkich wód i lodów. Zaprojektowano i wykonano wzmocnienie podłoża pod fundamentami murów oporowych metodą sferycznego rozepchnięcia i dogęszczenia gruntu iniekcją zagęszczającą (rys. 3). W 2000 roku doraźnie zabezpieczono prawą strefę przyczółkową jazu od wody dolnej – wykonano 51 otworów o łącznej długości 824 mb, wpompowano ponad 220 tys. l zaczynu cementowego i w ten sposób uformowano w gruncie pale o długości 2 m. Wykonane podparcie z pali zabezpieczyło mury oporowe przed pochyleniem.

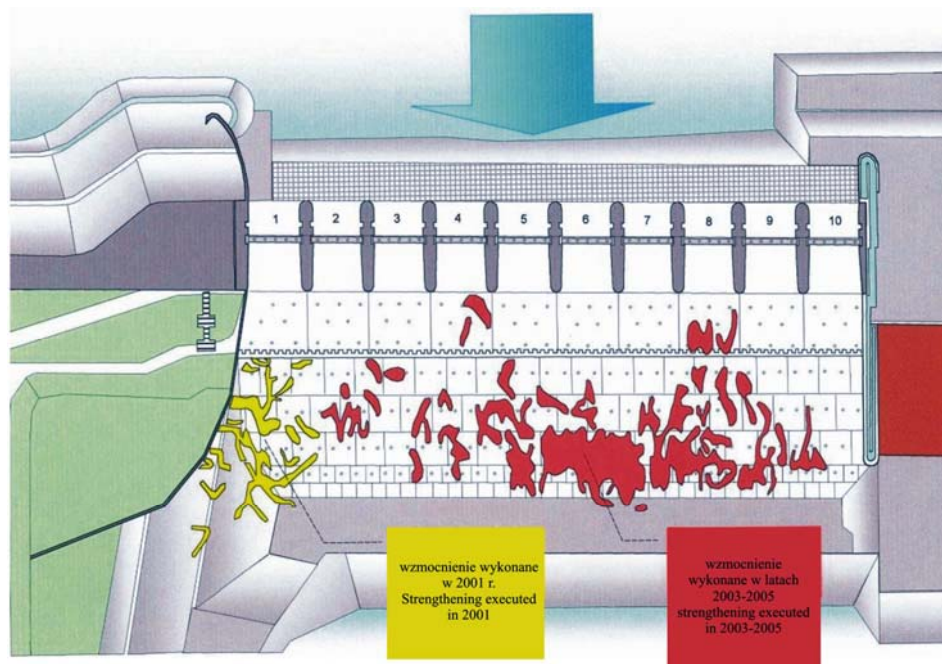
Występowanie kawern i rozluźnień gruntu pod płytami ubezpieczenia wypadu jazu stwierdzono na całej jego szerokości w czasie prac iniekcyjnych pod stopami murów oporowych, na podstawie obserwacji nurka (wypływy wody), a potwierdzono badaniami sejsmoakustycznymi. Wzmocnienie w rejonie przęsła jazu nr 1 uznano za najpilniejsze (sąsiedztwo murów oporowych), tym bardziej, że ówczesne możliwości finansowe RZGW w Warszawie również nie pozwalały na szerszy front robót. Podobnie jak dla

Rys. 4. Wzmocnienie podłoża pod płytami wypadu jazu  
Fig. 4. The strengthening the basement under weir's fallout

murów oporowych wykonano punktowe podparcie płyt metodą „iniekcji zagęszczającej” przez wtłoczenie maksymalnie zagęszczonego zaczynu cementowego. Punkty podparcia płyt zlokalizowano na dylatacjach w rozpoznanych strefach rozluźnienia.

W latach 2003-2004 – po uzyskaniu środków w ramach projektu EBI „Usuwanie skutków powodzi – II” – kontynuowano i zakończono wymienione prace jako tzw. II fazę wzmocnienia podłoża pod płytami ubezpieczenia wypadu dla pozostałych dziewięciu przęseł jazu (rys. 4).

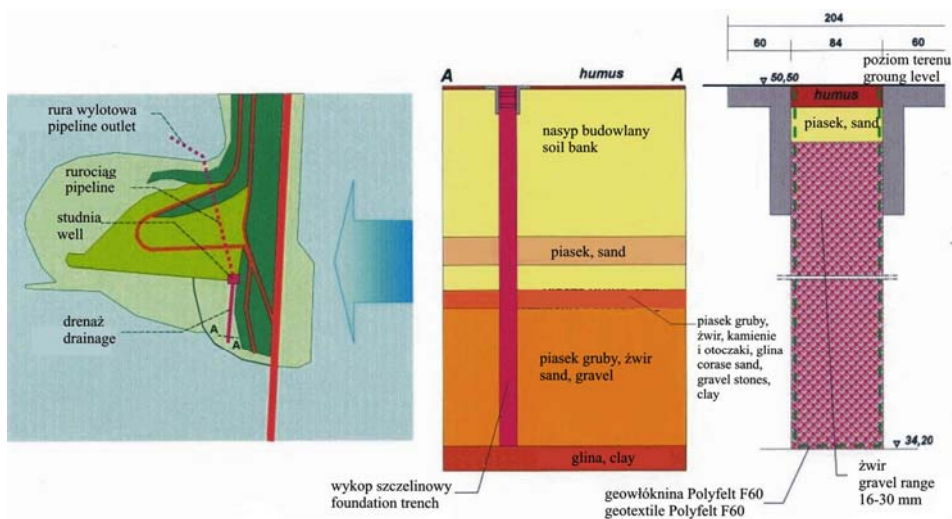
Rys. 5. Drenaż zapory  
Fig. 5. Drainage of the dam

Drenaż strefy przyczółkowej jazu, po rozpoznaniu parametrów filtracji i warunków geologicznych oraz po wyselekcjonowaniu licznych koncepcji, wykonano w 2003 roku jako drenaż w postaci ekranu żwirowego w wykopie szczelinowym pod osłoną przesłony tiksotropowej ulegającej biodegradacji. Odprowadzenie wody z drenażu następuje grawitacyjnie do dolnego stanowiska zapory poprzez studnię, ujęcie i rurociąg z możliwością zainstalowania w przyszłości pompowni, gdyby zaistniała taka konieczność.

- obniżenie zwierciadła wody gruntowej między podstawą zapory a murem oporowym do rzędnej WD kształtowanej przez próg stabilizujący,
- poprawienie stateczności murów oporowych przyczółka,
- redukcja gradientów hydraulicznych w strefie przyczółkowej zapory,
- ograniczenie sufozji wewnętrznej i kontaktowej przepuszczalnych warstw gruntu.

Drenaż zapory czołowej w strefie przyczółkowej przestawiono na rysunku 5.
