LESZEK BAGIŃSKI

Regionalny Zarząd Gospodarki Wodnej w Warszawie

WYBRANE PROBLEMY STANU BEZPIECZEŃSTWA STOPNIA WODNEGO WŁOCŁAWEK

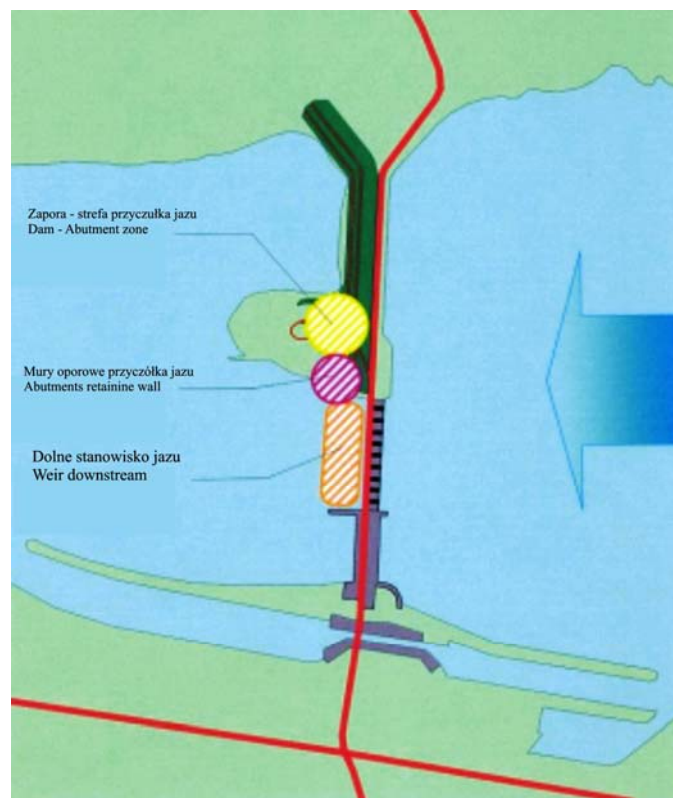
- rozluźnienie i wymywanie piasku pod fundamentami muru oporowego prawego przyczółka jazu zagrażające jego stateczności,
- pustki i rozluźnienia pod płytami ubezpieczeń wypadu jazu,
- niekorzystne zjawiska filtracji, wypłukiwanie gruntu, rozluźnienia, nieprawidłową pracę drenażu i podobne zjawiska w korpusie zapory ziemnej, szczególnie w strefie przyczółkowej.

Zjawiska te zagrażają stateczności jazu, korpusu zapory i muru oporowego przyczółka. Lokalizację miejsc najbardziej zagrożonych przedstawiono na rysunku 1.

Rys. 1. Lokalizacja miejsc zagrożonych
Fig. 1. Localisation of fragile spots

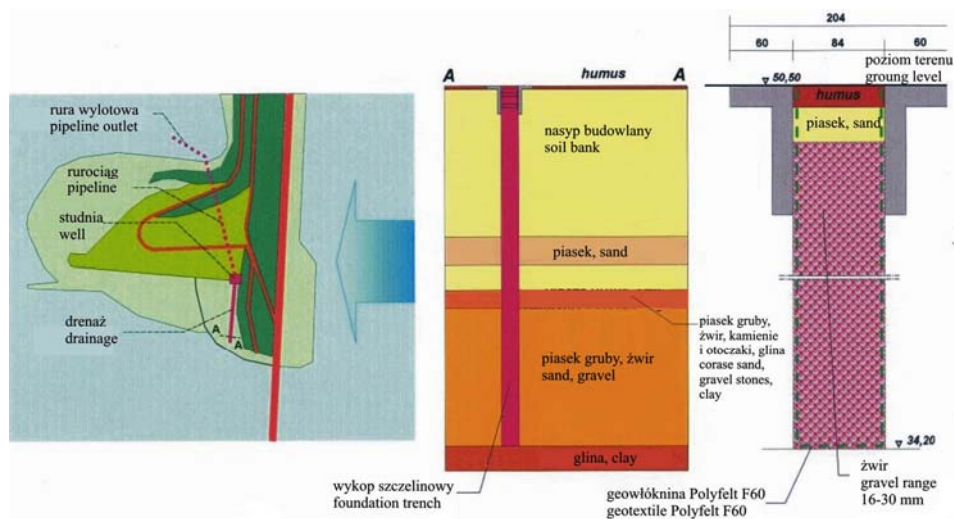
Drenaż strefy przyczółkowej jazu, po rozpoznaniu parametrów filtracji i warunków geologicznych oraz po wyselekcjonowaniu licznych koncepcji, wykonano w 2003 roku jako drenaż w postaci ekranu żwirowego w wykopie szczelinowym pod osłoną przesłony tiksotropowej ulegającej biodegradacji. Odprowadzenie wody z drenażu następuje grawitacyjnie do dolnego stanowiska zapory poprzez studnię, ujęcie i rurociąg z możliwością zainstalowania w przyszłości pompowni, gdyby zaistniała taka konieczność.

Rys. 5. Drenaż zapory
Fig. 5. Drainage of the dam

- obniżenie zwierciadła wody gruntowej między podstawą zapory a murem oporowym do rzędnej WD kształtowanej przez próg stabilizujący,
 - poprawienie stateczności murów oporowych przyczółka,
 - redukcja gradientów hydraulicznych w strefie przyczółkowej zapory,
 - ograniczenie sufozji wewnętrznej i kontaktowej przepuszczalnych warstw gruntu.
- Drenaż zapory czołowej w strefie przyczółkowej przestawiono na rysunku 5.
