GRZEGORZ SZEWCZYK

Regionalny Zarząd Gospodarki Wodnej w Poznaniu
Zarząd Zlewni Górnej Warty w Skęczniewie

ROBOTY REMONTOWE NA ZBIORNIKU WODNYM „PORAJ” W LATACH 2000-2006

Streszczenie. Referat obejmuje podstawowe informacje dotyczące robót remontowych przeprowadzonych po przejęciu zbiornika wodnego „Poraj” w 2000 roku przez Regionalny Zarząd Gospodarki Wodnej w Poznaniu od jego dotychczasowego administratora, Huty Częstochowa.

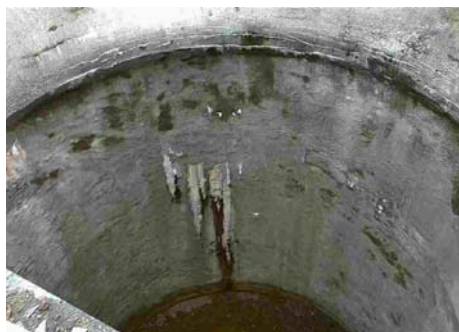
Fot. 1. Wnętrze wieży przelewowej przed remontem. Widoczne ubytki oraz zacieki z soli na powierzchni ścian

Phot. 1. Inside of the overfall tower before repair works. Losses of concrete and salt seepages are visible

– **Remont wieży przelewowej:** prace obejmowały przede wszystkim kucie torkretu i korony wieży, czyszczenie strumieniowo-ścierne, roboty iniekcyjne, naprawy powierzchniowe w miejscach iniekcji, zabezpieczenie zbrojenia, betonowanie korony wieży oraz ułożenie powłoki wodoszczelnej i jej zabezpieczenie systemem specjalistycznej naprawy typu PCC (z ang. Polymer Cement Concrete, to jest stosując betony

i zaprawy cementowe modyfikowane polimerami). Łączna wartość remontu wyniosła 622 tys. złotych.

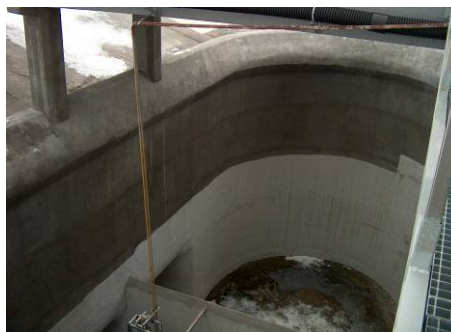
Fot. 2. Wnętrze wieży przelewowej po remoncie

Phot. 2. Inside of the overfall tower after repair works

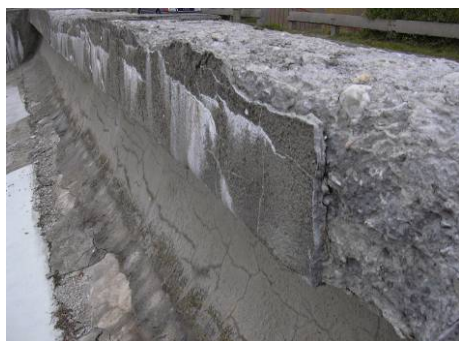
Fot. 3. Falochron przed remontem – widoczna zniszczona głowica falochronu

Phot. 3. Breakwater before repair works – destroyed crest of the breakwater is visible

– **Remont falochronu zapory czołowej:** uzupełniono skorodowany beton na całej długości falochronu, odbudowano powierzchnie pionowe (boczne) falochronu, reprofiliując je systemem PCC, odtworzono pionowe szczeliny dylatacyjne, zrekonstruowano szczeliny termiczne poziome na styku falochronu z płytą żelbetową ekranu. Łączna wartość remontu wyniosła 1031 tys. złotych.

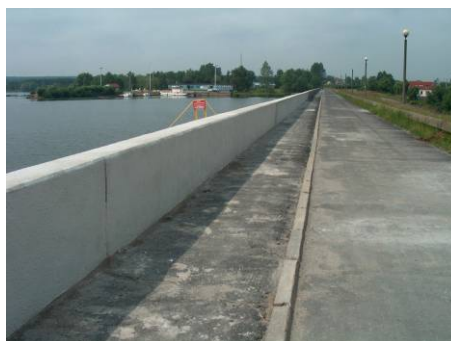
Fot. 4. Falochron od strony odpowietrznej – po remoncie

Phot. 4. Breakwater after repair works

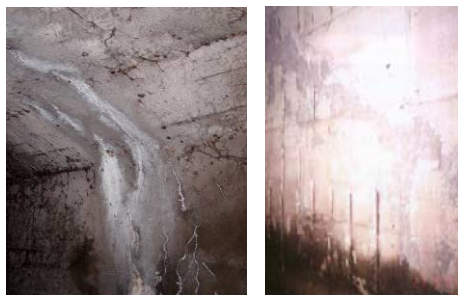
Fot. 5. Sztolnia przed remontem – widoczne pęknięcia, ubytki oraz zacieki z soli na powierzchni ścian

Phot. 5. Side drift before repair works – cracks, losses and salt seepages are visible

– **Remont sztolni:** przygotowanie podłoża betonowego do naprawy, kontrola jakości oczyszczonego podłoża, zabezpieczenie odsłoniętych prętów, reprofiliacja ubytków powierzchniowych betonu oraz krawędzi dylatacji, uszczelnienie struktury betonu w strefie zawilgoceń, tamowanie wycieków wody ze spękań i szwów roboczych, uszczelnienie iniekcyjne szwów roboczych i spękań konstrukcji, zabezpieczenie poziomych spękań powłoką elastyczną, zabezpieczenie pionowych spękań i szwów roboczych, uszczelnienie dylatacji konstrukcyjnej, nałożenie ochronnej powłoki wodoszczelnej na powierzchnię ścian. Łączna wartość remontu wyniosła 388 tys. złotych.

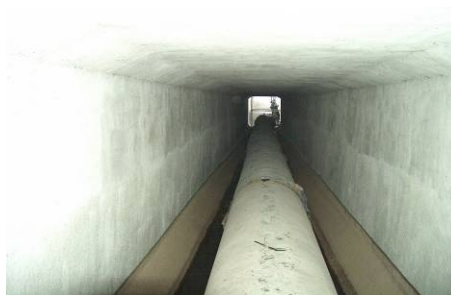
Fot. 6. Widok ogólny sztolni po remoncie

Phot. 6. General view of the side drift after repair works

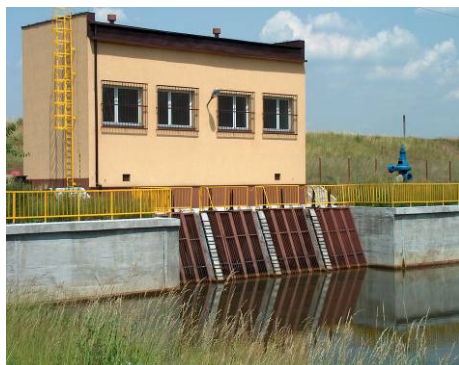
Fot. 7. Budynek pompowni nr 1 – widok po remoncie
 Phot. 7. Pumping station no. 1 – view after repair works

– **Remont pompowni nr 1 i 2:** obejmował zarówno część technologiczną (wraz z wymianą pomp), nadziemną (budowlaną), jak i elektryczną pompowni (montaż baterii kondensatorów, sterowanie, pomiary itp.). Odmulono rowy drenażowe i zbiorniki wyrównawcze pompowni oraz wykonano rampy zjazdowe do tych zbiorników. Koszt remontu pompowni nr 1 wyniósł 861,1 tys. zł, a pompowni nr 2 – 727 tys. złotych.

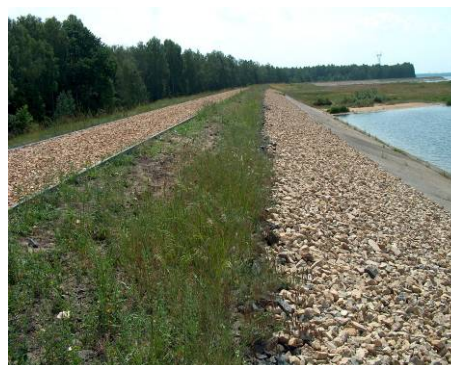
Fot. 8. Widok ekranu i korony zapory bocznej nr 1 po naprawie
 Phot. 8. View of lateral dam shield and crest after repair works

– **Remont ekranu zapory bocznej nr 1:** uzupełnienie tworzących ubezpieczenie zapory bocznej nr 1 pustobetonów, ubezpieczenie skarpy zapory bocznej geokratą wypełnioną tłuczniem kamiennym oraz uzupełnienie brakujących krawężników na koronie zapory i wypełnienie lokalnych ubytków gruntu na koronie i skarpie odpowietrznej. Łączna wartość remontu wyniosła 355 tys. złotych.
