BOGUSŁAW PRZEDWOJSKI, MICHAŁ WIERZBICKI

Katedra Budownictwa Wodnego

SKUTKI DZIAŁANIA PROGÓW STABILIZUJĄCYCH W KORYCIE WARTY PONIŻEJ ZBIORNIKA JEZIORSKO*

ESTIMATION OF THE INFLUENCE OF STABILIZATION SILLS IN THE WARTA RIVER BED DOWNSTREAM OF THE JEZIORSKO RESERVOIR

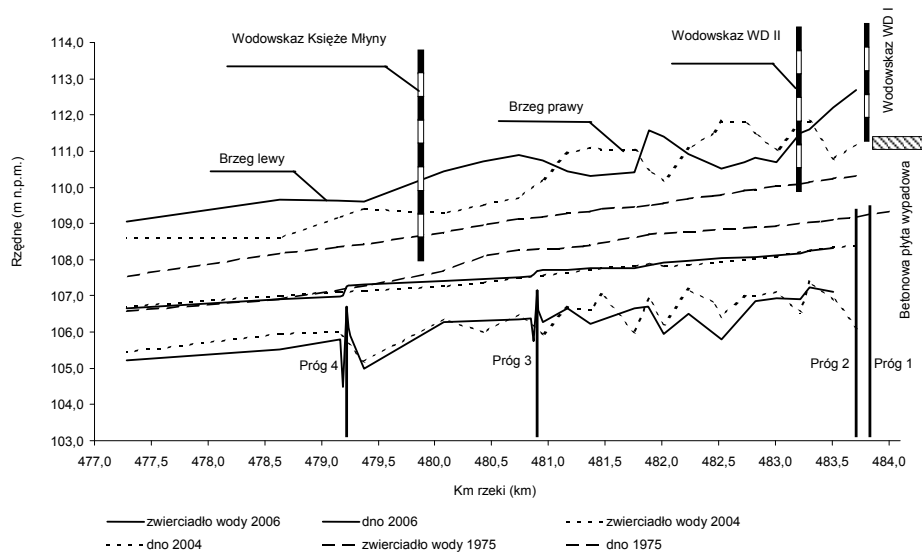
Lokalizację przekrojów poprzecznych na początkowym odcinku rzeki poniżej zbiornika przedstawiono na rysunku 1. Pomierzony w 2004 i 2006 roku układ zwierciadła wody przy przepływie $Q = 33,00 \text{ m}^3/\text{s}$ pokazano na rysunku 2. Tam też pokazano układ dna i zwierciadła wody, jaki występował na badanym odcinku w 1983 roku, czyli przed przegrodzeniem rzeki zaporą, opracowany na podstawie pomiarów z 1975 roku.

(zapora zbiornika Jeziorsko) do wodowskazu Uniejów, wynosił $I = 0,416\%$. Z danych tych wynika, że na odcinku około 10 km poniżej zbiornika nastąpiło prawie dwukrotne zmniejszenie się spadku podłużnego zwierciadła wody (przy $Q = 33,0 \text{ m}^3/\text{s}$), spowodowane procesem erozji podłużnej w okresie 21 lat (od 1983 do 2004 roku).

Rys. 2. Zmiany poziomów zwierciadła wody i dna koryta Warty poniżej zbiornika Jeziorsko
 Fig. 2. Water surface and bottom elevation changes in the Warta river downstream of the Jeziorsko reservoir

poniżej zapory, gdzie dno koryta rzeki obniżyło się od 2,6 m na stanowisku dolnym progów nr 2 do 2,10 m w przekroju promu w Księżych Młynach (km 479+400) oraz do 0,50 m w przekroju P15 w km 474+530 (rys. 2). Na pozostałym odcinku, od km 474+530 do km 465+000, obniżenie dna wynosiło od 0,50 m do około 0,25 m. Szczególnie intensywna erozja koryta występowała na odcinku o długości ok. 4,3 km poniżej zapory. Tam poziom zwierciadła wody mierzony w dniach 12-17.07.2004 roku, przy przepływie $Q = 32,5 \text{ m}^3/\text{s}$ układał się poniżej poziomu dna koryta obserwowanego podczas pomiarów w 1989 roku. W okresie od 1997 do 2004 roku zanotowano duży wzrost średnic rumowiska dennego koryta od stanowiska dolnego progów nr 2 do przekroju w Księżych Młynach, czyli na odcinku o długości $\Delta l = 4,3 \text{ km}$ (od km 483+700 do km 479+400; por. rys. 2). Wzrost ten był spowodowany intensywnym procesem erozji wgłębnej, powodującym segregację rumowiska dennego.

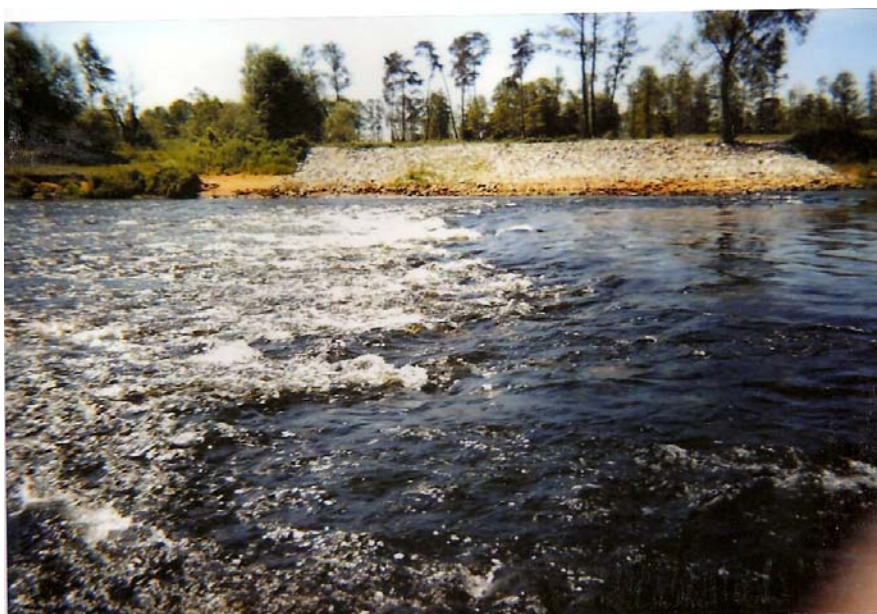
Na fotografii 1 pokazano stan progów nr 3 obserwowany w dniu 12.06.2006 roku. Z obserwacji i pomiarów terenowych wynika, że uśredniona na szerokości dna koryta rzędna korony progów nr 3 wynosi 107,16 m n.p.m. i jest wyższa od rzędnej projektowanej 106,80 m n.p.m. o 0,36 m. Istniejąca rzędna korony progów nr 3 stabilizuje poziom zwierciadła wody na stanowisku dolnym progów nr 2 (km 483+710) na rzędnej obserwowanej w 2004 roku przy przepływie $Q = 33,0 \text{ m}^3/\text{s}$. Po rocznej eksploatacji poniżej progów nr 3 powstał wybój lokalny o długości 27,0 m i szerokości 20,0 m. Głębokości wyboju obserwowane przy przepływie $Q = 23,5 \text{ m}^3/\text{s}$ wynoszą od 1,90 m do 4,05 m. Różnica poziomów wody dolnej i górnej, zmierzona w dniu 12.06.2006 roku przy przepływie $Q = 23,5 \text{ m}^3/\text{s}$ wynosiła 0,27 m. Ze wzrostem natężenia przepływu różnica ta maleje i przy przepływie $Q = 33,0 \text{ m}^3/\text{s}$ wynosi 0,16 m.

Fot. 1. Warta w km 480+900. Widok progów nr 3 z lewego brzegu rzeki przy $Q = 23,5 \text{ m}^3/\text{s}$ (12.06.2006)

2. Po rocznej eksploatacji poniżej progów powstały wyboje lokalne. Na progu nr 3 długość wyboju wynosi 27,0 m, szerokość 20,0 m, a głębokość przy przepływie $Q = 23,5 \text{ m}^3/\text{s}$ od 1,90 m do 4,05 m. Na progu nr 4 długość wyboju wynosi 37,0 m, szerokość od 30,0 m do 38,0 m, a głębokość przy przepływie $Q = 23,5 \text{ m}^3/\text{s}$ od 2,50 m do 4,50 m.

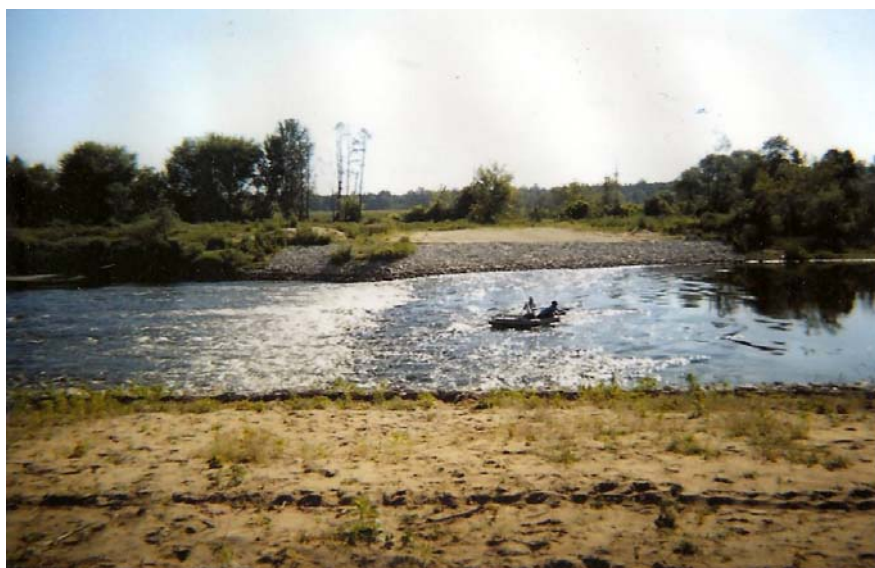
Stan progów nr 4, obserwowany w dniu 12.06.2006 roku, pokazano na fotografii 2. Z obserwacji i pomiarów terenowych wynika, że uśredniona na szerokości dna koryta rzeki rzędna korony progów nr 4 wynosi 106,70 m n.p.m. i jest wyższa od rzędnej projektowanej 106,50 m n.p.m. o 0,20 m. Istniejąca rzędna korony progów nr 4 stabilizuje poziom zwierciadła wody na stanowisku dolnym progów nr 3 (km 480+780) na rzędnej obserwowanej w 2004 roku przy przepływie $Q = 33,0 \text{ m}^3/\text{s}$. Po rocznej eksploatacji poniżej

Fot. 2. Warta w km 479+225. Widok progów nr 4 z lewego brzegu rzeki przy $Q = 23,5 \text{ m}^3/\text{s}$ (12.06.2006)

progów nr 4 powstał wybój lokalny o długości 37,0 m i szerokości od 30 m do 38,0 m. Głębokości wyboju, obserwowane przy przepływie $Q = 23,5 \text{ m}^3/\text{s}$, wynoszą od 2,50 m do 4,50 m. Różnica poziomów wody dolnej i górnej, zmierzona w dniu 12.06.2006 roku przy przepływie $Q = 23,5 \text{ m}^3/\text{s}$, wynosiła 0,45 m. Ze wzrostem natężenia przepływu różnica ta maleje i przy przepływie $Q = 33,0 \text{ m}^3/\text{s}$ wynosi 0,30 m.

6. Erozja wgłębna występuje poniżej progów nr 4, na odcinku o długości ok. 7,0 km. W latach 2004-2006 wynosiła w tym miejscu od 0,43 m w km 479+150 do 0,10 m w km 479+200.
