ANNA PODOLSKA

Institut Architektury Krajobrazu
Uniwersytet Przyrodniczy we Wrocławiu

ZADRZEWIENIA LINIOWE W STREFIE PODMIEJSKIEJ WROCŁAWIA

ALLEYS IN THE SUBURBAN AREA OF WROCŁAW

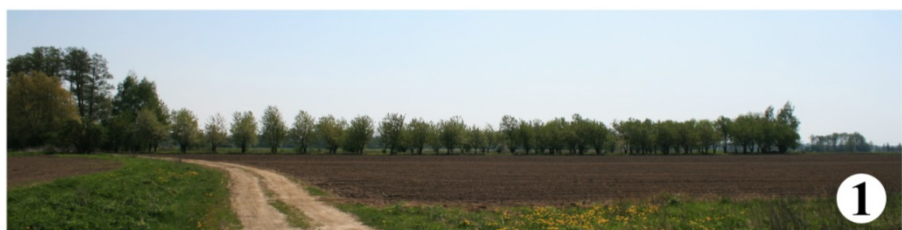
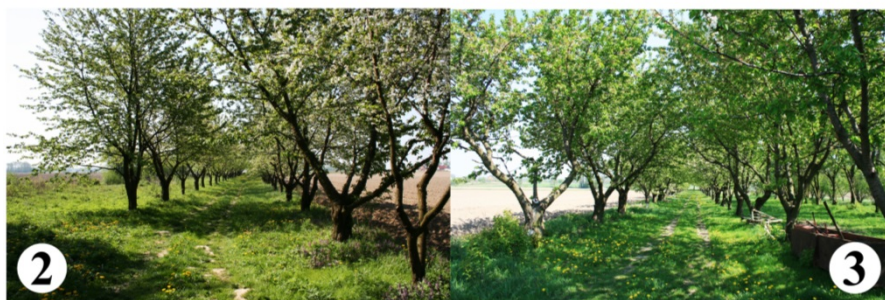
Rys. 2. Lokalizacja alei w Bierzycach oraz rozmieszczenie tworzących ją drzew (opr. Ireneusz Podolski)

Fig. 2. Location of the researched avenue in the village of Bierzyce and the location of the trees which form it (prepared by Ireneusz Podolski)

• Aleja w **Bierzycach** (rys. 2): jednorodna (skład gatunkowy: *Cerasus avium* – czeresnia ptasia), stanowi zadrzewienie liniowe najlepiej widoczne z głównej drogi przebiegającej przez wieś, natomiast z pozostałych stron jej odbiór jest ograniczony ze względu na bliskie sąsiedztwo nieuporządkowanej, gęstej zieleni średniej i niskiej lub bezpośredniego sąsiedztwa pól uprawnych. Układ kompozycyjny alei jest czytelny, drzewa nasadzone zostały regularnie w odpowiednich odległościach, zanotowano tylko nieliczne ich wypadki.

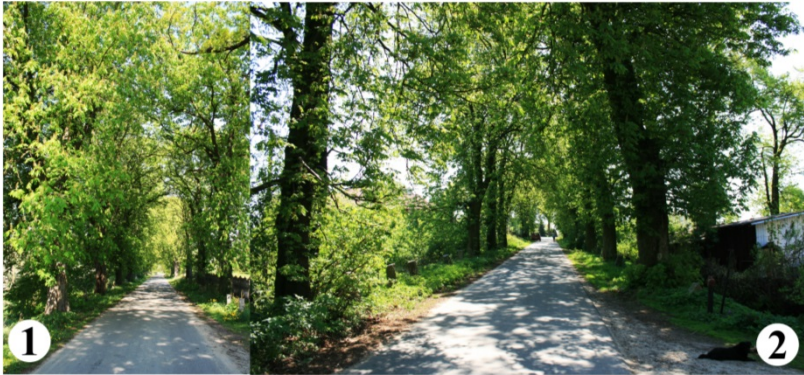
Rys. 3. Lokalizacja alei w Januszkowicach oraz rozmieszczenie tworzących ją drzew
 Fig. 3. Location of the researched avenue in the village of Januszkowice and the location of the trees which form it

• Aleja w **Januszkowicach** (rys. 3): jednorodna (skład gatunkowy: *Aesculus hippocastanum* – kasztanowiec biały), najlepiej widoczna jest od dwóch stron czołowych (wjazdu i wyjazdu), jej boki bezpośrednio graniczą z prywatnymi posesjami, co znacznie utrudnia widok. Układ kompozycyjny jest słabo czytelny ze względu na niepełną regularność nasadzeń (szczególnie od strony prawej, patrząc od ul. Klonowej).

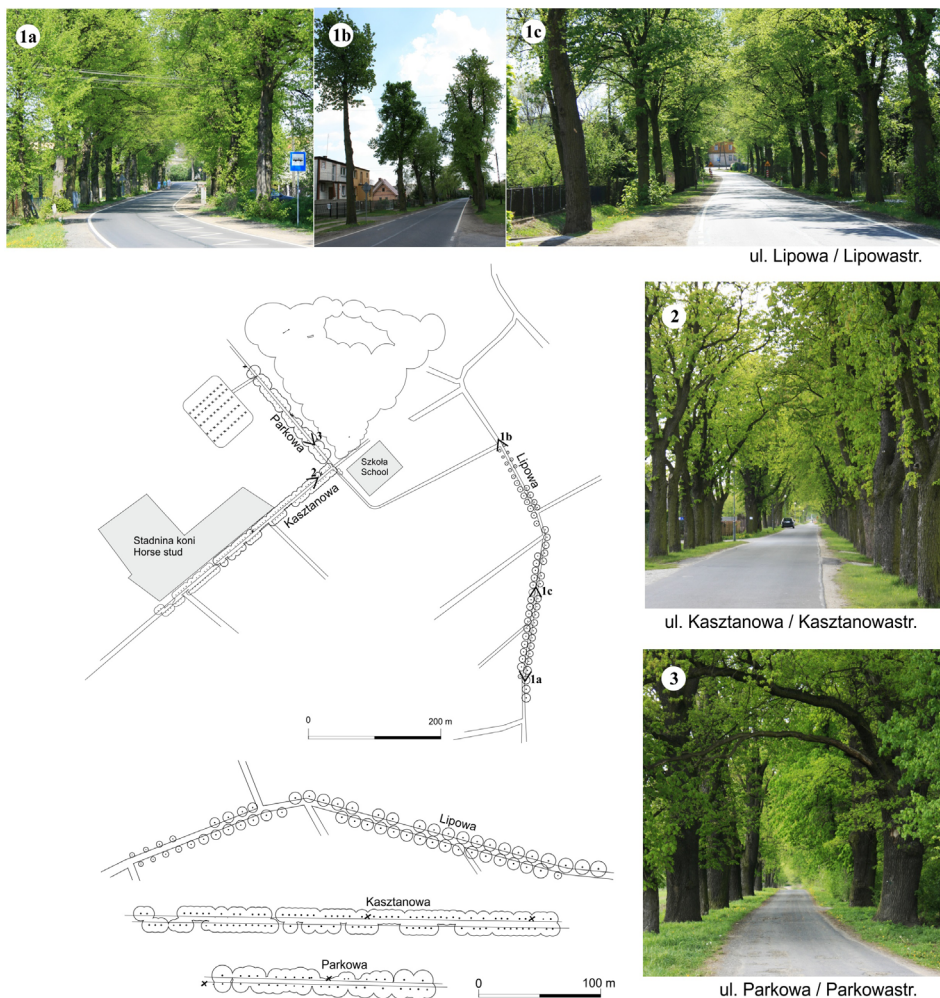
Rys. 4. Lokalizacja trzech alei w Borowej oraz rozmieszczenie tworzących je drzew
 Fig. 4. Location of the researched three avenues in the village of Borowa and the location of the trees which form them

• Aleje w **Borowej** (rys. 4):

1. Aleja wzdłuż ul. Lipowej: jednorodna (skład gatunkowy: *Tilia cordata* – lipa drobnolistna), najlepiej widoczna jest od dwóch stron czołowych, jej boki bezpośrednio graniczą z prywatnymi posesjami, co znacznie utrudnia widok. Układ kompozycyjny momentami jest bardzo dobrze czytelny, momentami zaś słabo, ze względu na małą rytmiczność nasadzeń. Dla kilku drzew (szczególnie od strony północnej) zanotowano nienaturalny dla lipy drobnolistnej pokrój, wynikający z drastycznych zabiegów pielęgnacyjnych.

2. Aleja wzdłuż ul. Parkowej: wielogatunkowa (skład gatunkowy: *Quercus robur* – dąb szypułkowy, *Aesculus hippocastanum* – kasztanowiec biały, *Acer platanoides* – klon zwyczajny), bardzo dobrze widoczna jest z trzech stron: widok czołowy północ-południe, widok od strony cmentarza od strony zachodniej, od strony wschodniej – aleja stanowi pierwszy rząd zadrzewień parkowych. Układ kompozycyjny jest dobrze

czytelny. Drzewa nasadzone zostały rytmicznie. Wartość wizualną alei zwiększają wiekowe dęby i kasztanowce o znacznych rozmiarach pierśnicy, która pozwala na uznanie ich za pomniki przyrody (pierśnica dębów wynosi nawet powyżej 4 m).

3. Aleja wzdłuż ul. Kasztanowej: wielogatunkowa (skład gatunkowy: *Aesculus hippocastanum* – kasztanowiec biały, *Quercus robur* – dąb szypułkowy), przede wszystkim najlepiej jest widoczna od dwóch stron czołowych, jej boki (z nielicznymi wyjątkami) bezpośrednio graniczą z prywatnymi posesjami, co znacznie utrudnia widok. Układ kompozycyjny jest dobrze czytelny. Drzewa nasadzone zostały rytmicznie, zanotowano tylko nieliczne wypady roślin.
