MICHAŁ HABEL

Instytut Geografii
Uniwersytet Kazimierza Wielkiego w Bydgoszczy

PROCESY EROZYJNO-AKUMULACYJNE WISŁY PONIŻEJ STOPNIA WODNEGO WE WŁOCLAWKU

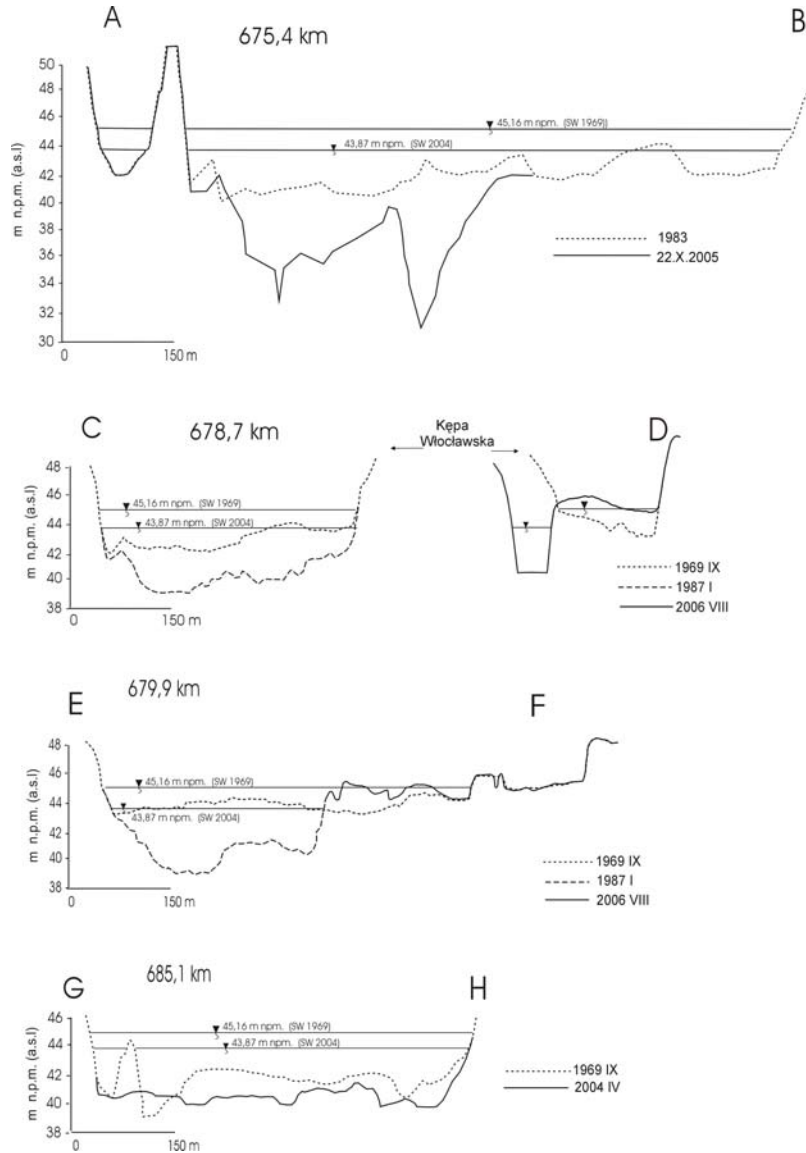
Rys. 2. Przekroje poprzeczne koryta Wisły oraz równiny zalewowej poniżej zapory we Włocławku (na podst. ANKIERSZTEJN i POLAK 2006, HYDROPROJEKT...)

Fig. 2. Cross-section profiles of Vistula channel and flood plain below Włocławek dam (ANKIERSZTEJN i POLAK 2006, HYDROPROJEKT...)

Prace regulacyjne na badanym odcinku Wisły, wykonane w latach pięćdziesiątych ubiegłego wieku i późniejsza działalność stopnia „Włocławek”, przyczyniły się do ograniczenia szerokości koryta (koncentracji nurtu; rys. 1), wcinania się rzeki (rys. 2) oraz zmian ilościowych i jakościowych transportu fluwialnego (BABIŃSKI 2005). Wynikiem wspomnianych procesów jest formowanie się nowego niższego poziomu równiny zalewowej (rys. 1, fot. 3).

Obecnie nowo uformowana równina zalewowa o szerokości 120-300 m wznosi się na wysokość około 43,5-46,5 m n.p.m., tj. od 0,5 m do 3 m nad poziom lustra średniej wody w zależności od warunków lokalnych (rys. 2). Spadek częstości pojawiania się wody na powierzchni zalewowej, związany zapewne ze zwiększającą się pojemnością koryta Wisły, przyczynił się do utrwalenia jej przez roślinność. Również dobrze zachowały się na powierzchni nowego poziomu zalewowego formy depozycji pozakorytowej w postaci kilku ciągów wałów przykorytowych oddalonych od 30 do 60 m od krawędzi aktywnego koryta (fot. 4). Z badań struktury osadów budujących wały wynika, iż mamy tu do czynienia z różnymi generacjami ciągów tych form, które wyznaczają nam kolejne epizody wcinania się koryta Wisły, i poszerzaniem się równiny zalewowej.

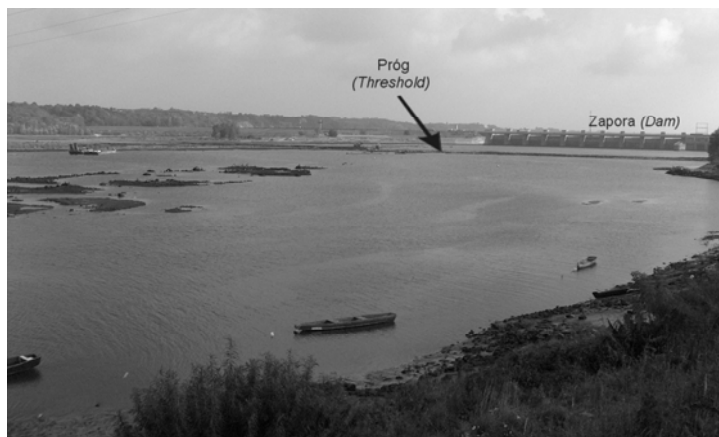
Fot. 1. „Wyczyszczone” z osadów dno koryta Wisły zapory wodnej i progu stabilizującego. Widoczne głązy i ły (sierpień 2006)
 Phot. 1. From materials “cleaned” channel bed of Vistula below dam and threshold. Visible stones and clays on bottom (August 2006)

Na badanym odcinku rzeki dostrzegalne są również zmiany cech teksturalnych i strukturalnych osadów budujących dno. Wszelki drobny materiał z koryta został wyerodowany na drodze uzupełniania rumowiska i spożytkowania energii rzeki. W dnie i strefie brzegowej na prawie 8-kilometrowym odcinku pozostały jedynie osady frakcji kamienistej (otoczaki i sporadycznie głązy) zalegające na utworach trudnorozmywalnych (głina czwartorzędowa i ły pliocenijskie; fot. 1 i 2). Z analizy zdjęć lotniczych

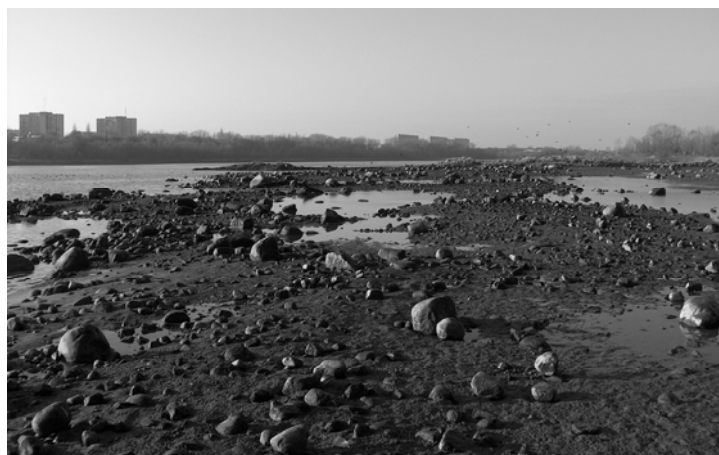
Fot. 2. Wynurzone dno Wisły. Widoczny bruk zalegający na ıłach trzeciorzędowych (prawy brzeg 680,5 km; grudzień 2006)
 Phot. 2. Emerged fragment of Vistula bottom. Visible pavement on clays covering (right bank 680.5 kilometers along Vistula; December 2006)

– W dnie i strefie brzegowej na prawie 8-kilometrowym odcinku pozostał jedynie materiał grubo frakcyjny (kamienie i głazy) zalegający na utworach trudno rozmywalnych (głina czwartorzędowa i ropy plioceńskie; fot. 2).

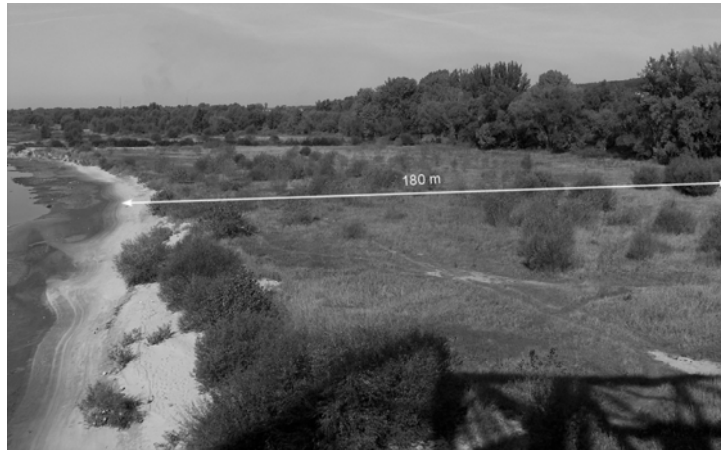
Fot. 3. Nowo powstały poziom zalewowy Wisły pod Włocławkiem (prawy brzeg), będący wynikiem procesów erozyjno-akumulacyjnych poniżej zapory we Włocławku (lipiec 2006)

Phot. 3. Newly formed flood plain of Vistula near Włocławek (right bank), begin an effect of erosive-accumulative processes below the Włocławek dam (July 2006)

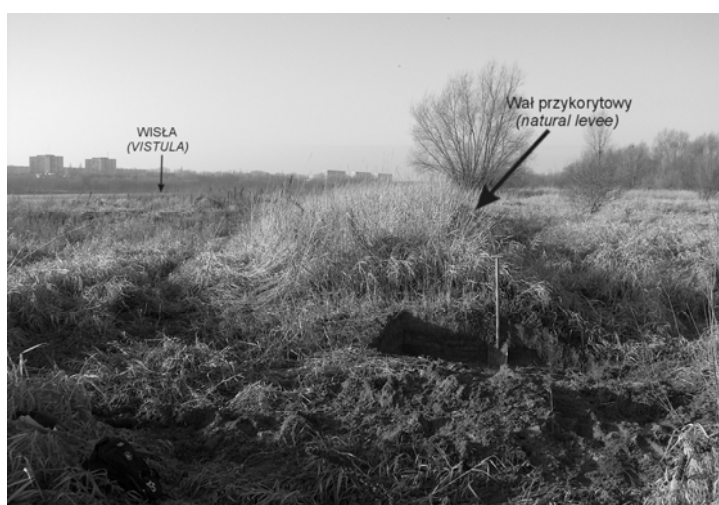
Fot. 4. Fragment nowej równiny oraz jeden z wałów przykorytowych w otoczeniu basenów popowodziowych (rejon Kępy Grodzkiej; listopad 2006)

Phot. 4. Fragment of newly formed flood plain and one of natural levee in the midst floodplain basins (near Grodzka Island; November 2006)
