JAROSŁAW PIESIK

Katedra Projektowania Krajobrazu
Akademia Rolnicza w Szczecinie

MAŁE ZBIORNIKI WODNE W KRAJOBRAZIE SZCZECINA

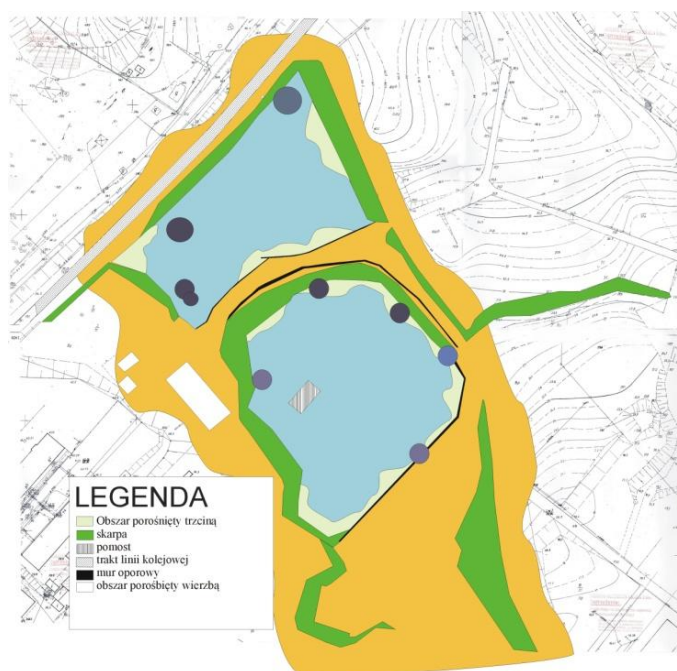
Rys. 1. Mapa inwentaryzacyjna Stawu Bliźniaczego
Fig. 1. Inventory map of the Bliźniaczy Pond

Staw Bliźniaczy powstał w II połowie XIX wieku jako hodowlany staw karpiowy. Sam zbiornik dzieli się na dwie różne kształtem części, w których panują podobne warunki morfometryczne (rys. 1). Powierzchnia zbiornika wynosi 12 751,33 m². Do stawu wpływa dopływ w postaci odprowadzenia deszczowego, który łączy obie części stawu. Tuż obok stawu przy ul. Hożej znajduje się niewielkie osiedle mieszkaniowe. Od strony północnej biegnie kilkumetrowy nasyp kolejowy, który swą skarpią wchodzi bezpośrednio

niemalże w sam zbiornik. Przy stawach znajdują się murki oporowe zabezpieczające poziom lustra wody. Brzegi stawów wyłożone są płytami betonowymi. Głębokość zbiornika w najgłębszym punkcie osiąga 4,5 m. Przezroczystość wody w poszczególnych miesiącach wyniosła: w styczniu 1,5 m, w kwietniu 1,1 m, w czerwcu 0,6 m.

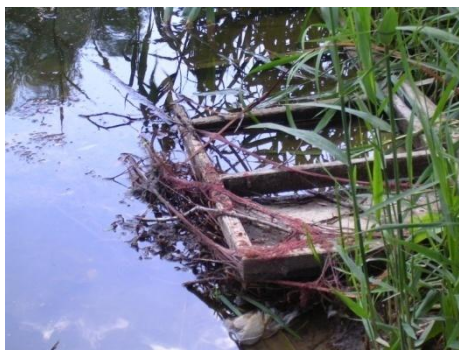
Rys. 2. Jeden z wielu przedmiotów degradujących Staw Bliźniaczy

Fig. 2. One of many objects degrading the Bliźniaczy Pond

Staw Bliźniaczy jest mocno zdewastowany. Spacerując wokół niego, można natrafić na miejsca licznie gromadzonych śmieci (rys. 2). Przy głównej drodze obok stawu postawiono kubeł na odpadki. Także w samej toni wodnej unosi się mnóstwo odpadów w postaci m.in. gumowych opon samochodowych, szklanych czy plastikowych butelek (rys. 3). Zbiornik nie jest szanowany przez miejscowych mieszkańców. Wielu z nich regularnie dostarcza sporej ilości detergentów, myjąc w stawie samochody. Na toni wody można zobaczyć plamy oleju.

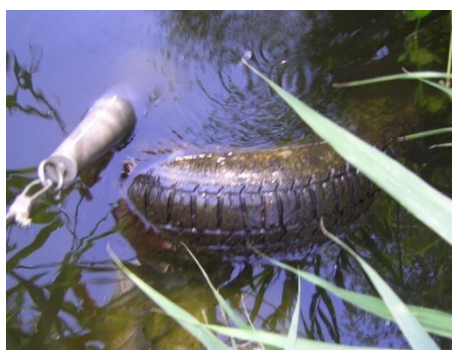
Rys. 3. Gumowa opona, częsty element dna Stawu Bliźniaczego

Fig. 3. Tyre – a frequently met element of the Bliźniaczy Pond's bottom

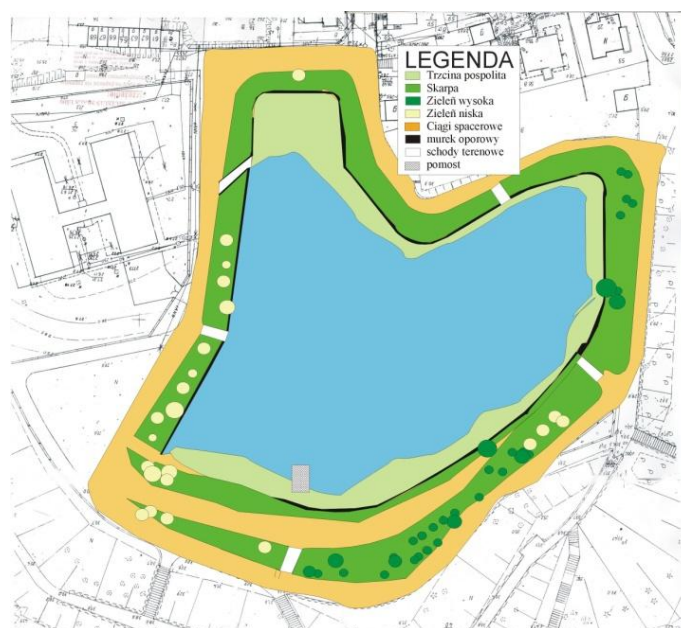
Rys. 6. Mapa inwentaryzacyjna Stawu Brodowskiego
Fig. 6. Inventory map of the Brodowski Pond

Staw Brodowski, przez tutejszą ludność nazywany „Pajem”, od lat jest popularnym miejscem spotkań mieszkańców okolicznych osiedli (rys. 7). Powierzchnia stawu wynosi 10 584,96 m². Do zbiornika prowadzą dwa dojścia od strony ul. Rugińskiej i Tomaszowskiej (rys. 6). Sam staw leży w dolinie, nad stawem rozciągają się skarpy, a różnica pomiędzy lustrem wody a płaskim terenem dochodzi do kilkunastu metrów. Początki stawu sięgają XIX wieku. Powstał on w miejscu wyrobiska – sądząc po podpisach na starych planach – pozostałości po działalności *Portland Zementfabrik Züllchow*, niemieckiej fabryki, w której wydobywano surowiec do produkcji cementu. Po wojnie przez krótki czas kontynuowano prace nad wydobywaniem gliny na potrzeby miejscowej cegielni. Potem miejsce to i jego okolica ulegała degradacji, a wyrobisko zalano wodą. Od tej pory dzisiejszy staw służył jako zbiorowisko różnych większych odpadów,

Teren wokół stawu został obsadzony szeregiem roślin ozdobnych i krzewów. Niemalże wzdłuż całego pasa brzegowego występuje trzcina pospolita (*Phragmites communis*), nad samym lustrem wody obecne są też wierzby. Głębokość zbiornika w najgłębszym punkcie osiąga 5,2 m. Przezroczystość wody w poszczególnych miesiącach wyniosła: w miesiącu styczniu 2 m, w kwietniu 1,5 m, w czerwcu 0,7 m.

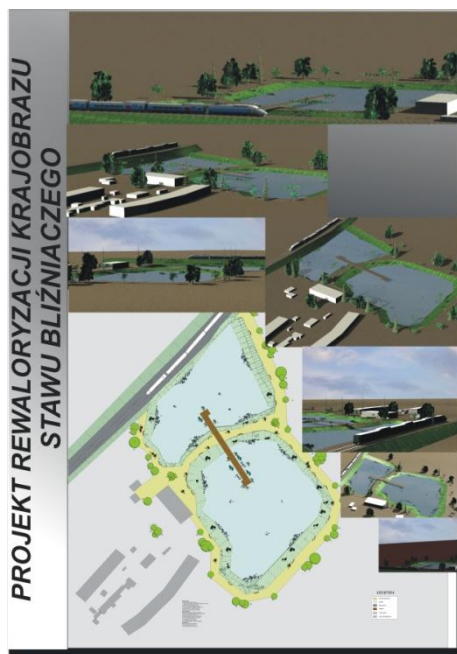
Rys. 3. Projekt rewitalizacji Stawu Bliźniaczego
Fig. 3. Project of the Bliźniaczy Pond revalorization

Staw Bliźniaczy jest stawem bardzo zdegradowanym w którym występuje uboga flora, dlatego też w koncepcji rewaloryzacji od nowa ukształtowano skarpy i ciągi spacerowe wokół zbiornika i przystąpiono do wsiedlenia nowych, jak i istniejących już gatunków roślinności.

Wokół obu części stawu przeprowadzono ciąg spacerowy w postaci szerokiego bulwaru, którego podłoże stanowi drobnoziarnisty tłuczeń kamienny. Na bulwarze wyodrębniono przestrzeń wypoczynkowe, m.in. poprzez odpowiednie rozmieszczenie ro-

ślinności ozdobnej oraz usytuowanie siedzisk. Wzdłuż bulwaru ustawiono także szpalery drzew, które oprócz pełnienia funkcji estetycznej dokładnie wyodrębniają przestrzeń stawową, oddzielając ją jednocześnie od dzielnicy mieszkaniowej.

Od strony północno-zachodniej przebiega nasyp kolejowy wyniesiony kilka metrów ponad powierzchnię stawu. Wzdłuż nasypu usytuowano bariery wizualizacyjne oraz przeciwdźwiękowe w celu zmniejszenia dyskomfortu związanego z dość częstą obecnością pociągów w tym uroczym miejscu. Zaproponowano także budowę mostu drewnianego, który łączy obie części stawu. Wspólne wejście na most znajduje się w głównym ciągu spacerowego bulwaru. Skarpę nasypu kolejowego obsadzono roślinnością (rys. 11). Dla polepszenia efektów estetycznych spektatora wzdłuż krawędzi mostu wsiedlono roślinność wodną w postaci trzech odmian nenufarów: grążla żółtego (*Nuphar lutea* L.), grzybień (*Nymphae candissima*) (*Marliacea rosea*) i grzybień biały (*Nymphaea alba* L.). Wsiedlono także inną roślinność pływającą, m.in. w postaci kotewki orzecha wodnego (*Trapa natans*) czy osoki aloesowatej (*Stratiodes aloides*). Krzewy ozdobne rozmieszczone są na skarpach bądź w donicach wzdłuż ciągów spacerowych. Zieleń wysoka reprezentowana jest w tym wypadku przez 3 gatunki: buk zwyczajny (*Fagus sylvatica* L.), wierzbę białą (*Salix alba* L.) i jodłę pospolitą (*Abies alba* Mill.).

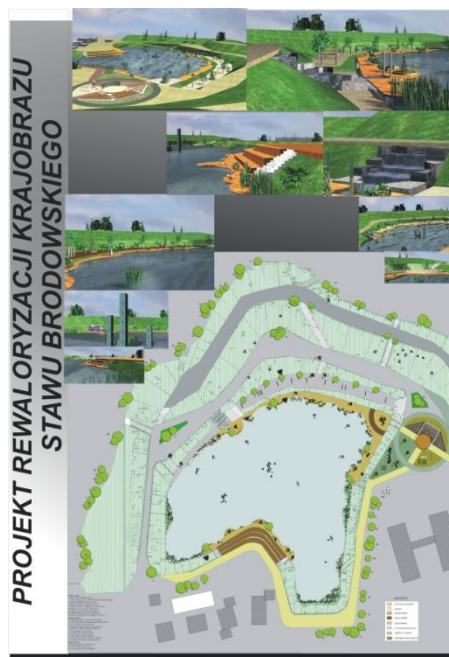
Rys. 4. Projekt rewitalizacji Stawu Brodowskiego
Fig. 4. Project of the Brodowski Pond revalorization

Staw Brodowski jest stawem osiedlowym często odwiedzanym przez mieszkańców pobliskich osiedli, pełniącym funkcję wybitnie rekreacyjną. W projekcie rewaloryzacji zakłada się wokół stawu ciąg spacerowy. Od strony południowej ma on charakter bulwaru, który prowadzi z osiedla do projektowanego niewielkiego amfiteatru i dalej schodami terenowymi do drewnianego pomostu zamocowanego w stawie na palach. Pomost umożliwi bezpośredni kontakt ze środowiskiem wodnym. W części południowej ukształtowano płaszczyzny tarasowe zlokalizowane na skarpie, które prowadzą z bulwaru nad wodę. Zaprojektowano także sztuczny wodospad wzbogacający krajobraz stawu w części północno-zachodniej (rys. 12).

Ponieważ roślinność występująca wokół stawu jest stosunkowo uboga, zaprojektowano wiele nowych nasadzeń. Wzdłuż bulwaru i wokół skarp posadzono ciąg drzew różnych gatunków: buka zwyczajnego (*Fagus sylvatica* L.), wierzby białej (*Salix alba* L.), jodły pospolitej (*Abies alba* Mill.), które oprócz roli ozdobnej pełnią rolę izolacyj-

ną. Krzewy ozdobne nasadzono głównie na skarpach i bezpośrednio przy wodzie. Część gatunków, np.: choinkę kanadyjską (*Tsuga canadensis*) czy wierzbę oszczepowatą (*Salix hastata*), zaprojektowano w donicach ustawionych na tarasach.

Wzdłuż brzegów na niektórych odcinkach, głównie w południowej części, zastosowano pałkę szerokolistną (*Typha latifolia* L.), dosadzono też trzcinę pospolitą (*Phragmites australis* Cav.) występującą już w stawie. Lustro wody wzbogacono roślinnością pływającą. Roślinność dostosowano także do ekologii stawu i tak np. strzałka wodna (*Sagittaria sagittifolia* L.) gromadzi nadmiar azotu, a nenufary poprzez swą kolorystykę wybitnie podnoszą wartość estetyczną krajobrazu.
