AGNIESZKA WILKANIEC, MIŁOSZ WALERZAK, ZYTA GŁADCZAK

Katedra Terenów Zieleni i Architektury Krajobrazu  
Uniwersytet Przyrodniczy w Poznaniu

## KOMPOZYCJA I UKŁAD PRZESTRZENNY PARKU HISTORYCZNEGO NA TLE HISTORII I PRZEKSZTAŁCEŃ MAJĄTKU I WSI DĄBRÓWKA W POWIECIE POZNAŃSKIM

COMPOSITION AND SPACE ARRANGEMENT OF A HISTORICAL PARK  
IN RELATION TO THE HISTORY AND TRANSFORMATION OF THE DOMAIN  
AND VILLAGE OF DĄBRÓWKA (POZNAŃ DISTRICT)

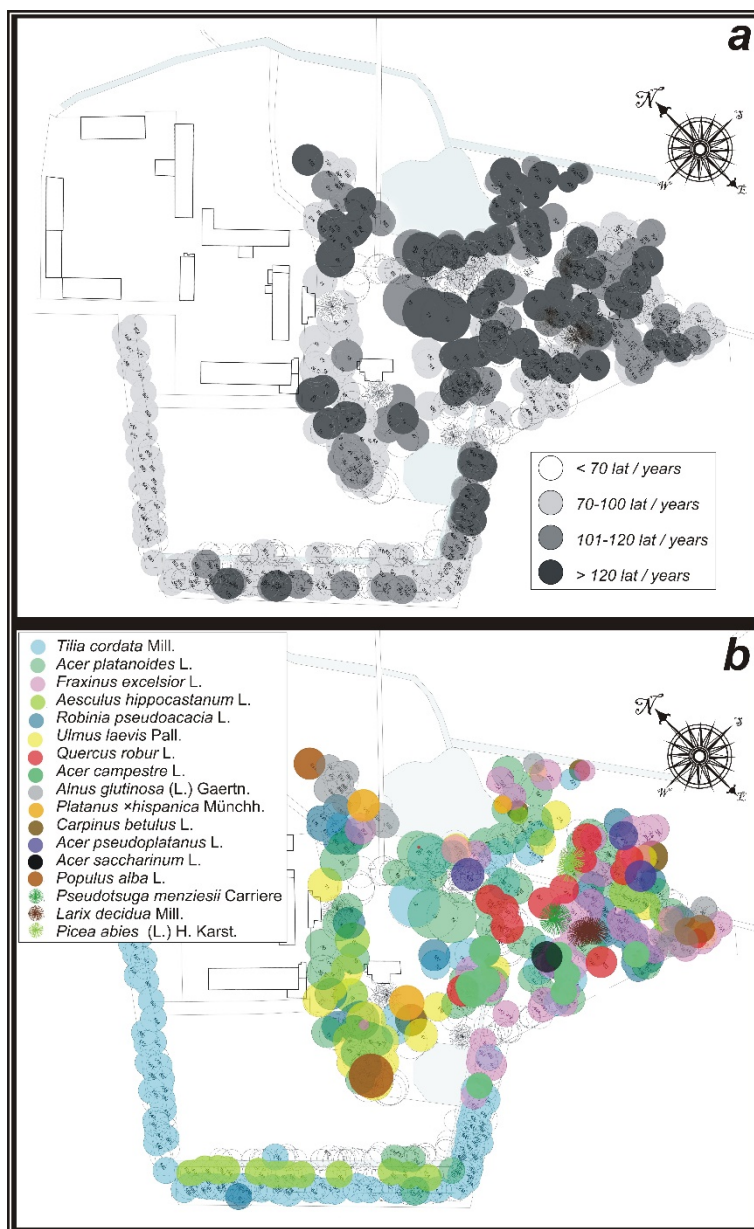
Rys. 1. Struktura wiekowa (a) i gatunkowa (b) drzewostanu parku w Dąbrówce (oprac. A. Wilkaniec na podstawie inwentaryzacji Z. Gładczak)

Fig. 1. Age (a) and species (b) structure of Dąbrówka park trees (comp. by A. Wilkaniec based on Z. Gładczak's inventarization)

W badaniach zastosowano także metodę dendrochronologiczną oraz analizę składu gatunkowego (rys. 1).

W inwentaryzacji na terenie parku wykazano występowanie 20 gatunków drzew. Najliczniej występujące gatunki to lipa drobnolistna i klon pospolity (*Acer platanoides* L.), a także jesion wyniosły (*Fraxinus excelsior* L.), kasztanowiec zwyczajny i robinia biała (*Robinia pseudoacacia* L.) (rys. 1).

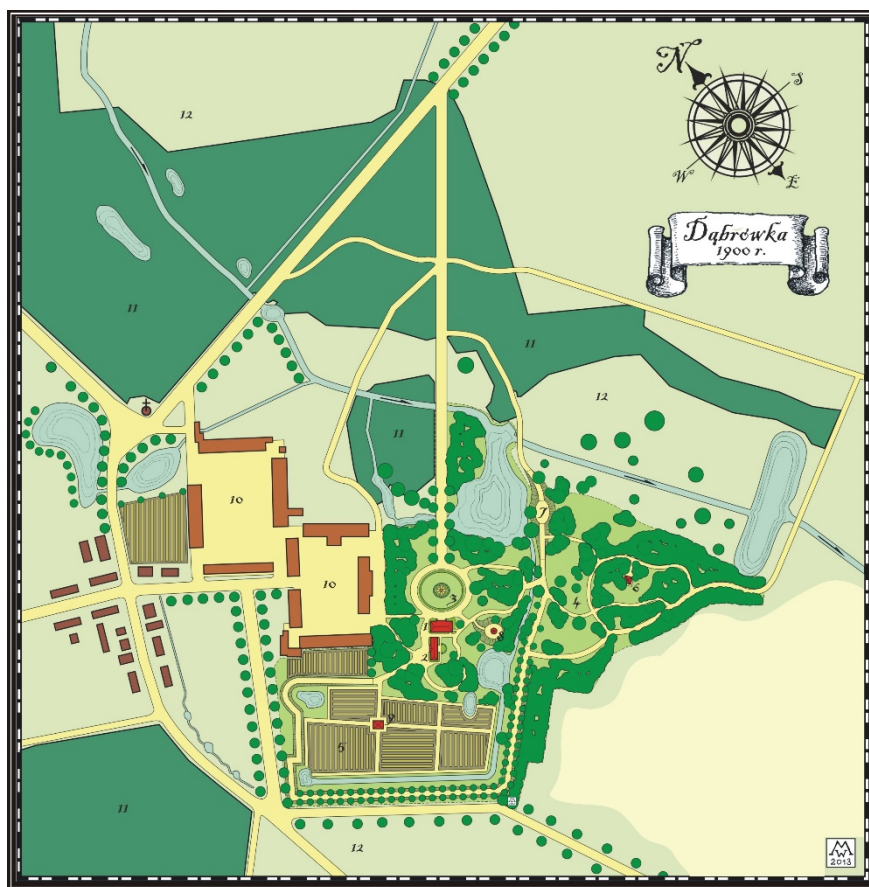
Rys. 2. Ideogram rekonstrukcji kompozycji przestrzennej zespołu pałacowo-parkowego oraz folwarku w Dąbrówce; 1 – pałac, 2 – dwór, 3 – podjazd, 4 – park pałacowy, 5 – ogród użytkowy, 6 – kaplica grobowa, 7 – wzgórze widokowe, 8 – kopiec z altaną, 9 – pawilon ogrodowy, 10 – folwark, 11 – las, 12 – łąki i pola uprawne (oprac. M. Walerzak)  
 Fig. 2. Ideogram presenting reconstruction of spatial composition of palace-park complex and farm in Dąbrówka; 1 – palace, 2 – manor house, 3 – court, 4 – palace park, 5 – vegetables garden, 6 – captel, 7 – view hill, 8 – hill with the pavillion, 9 – garden pavillion, 10 – farm, 11 – forest, 12 – meadows and fields (comp. by M. Walerzak)

w formach klasycystycznych, otoczony niewielkim powierzchniowo parkiem, pozostający w niewyjaśnionych relacjach historycznych z majątkiem w Dąbrówce. Główna droga łącząca Dąbrówkę ze Skórzewem i stacją kolejową na południu zamykała wieś łukiem od strony zachodniej. Od głównej drogi wybiegały podrzędne drogi prowadzące do Zakrzewa i Dąbrowy w kierunku północnym i północno-wschodnim oraz w kierunku południowo-zachodnim do Pałędzia i dalej Konarzewa. Od strony zachodniej obszar wsi i należących do niej terenów uprawnych zamykał kompleks leśny, od południa linia kolejowa, a od wschodu teren zajęty przez zabudowę i park ograniczała dolina Wirynki (rys. 2).

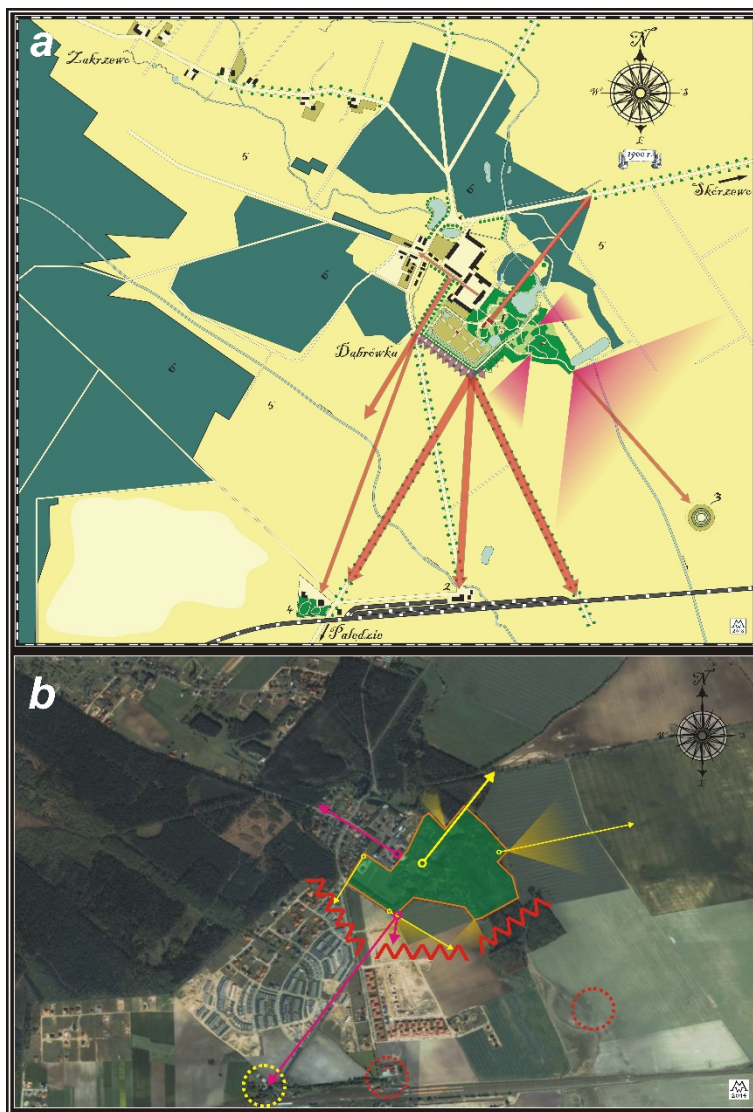
Rys. 3. Analiza historycznych (a) i aktualnych (b) powiązań widokowych w zespole pałacowo-parkowym w Dąbrówce; 1 – zespół pałacowo-parkowy, 2 – stacja kolejowa, 3 – historyczne grodzisko, 4 – willa z parkiem, 5 – łąki i pola uprawne, 6 – las; strzałkami oznaczono osie i otwarcia widokowe, linią łamaną – obecnie istniejące bariery widokowe (oprac. M. Walerzak)

Fig. 3. Study of historical (a) and present-day (b) landscape relations in Dąbrówka palace-park complex; 1 – palace-park complex, 2 – railway station, 3 – historical settlement, 4 – villa with park, 5 – meadows and fields, 6 – forest; view axis and scenic view points marked with arrows, present-day view barriers marked with broken line (comp. by M. Walerzak)

Założenie pałacowo-parkowe w Dąbrówce od początku powstania było kształtowane w stylu krajobrazowym. Do rezydencji, wzdłuż głównej osi, prowadziła aleja zakończona tuż przed samym pałacem owalnym podjazdem (rys. 3). Według historycznych fotografii podjazd był zdobiony kwietnikami (kobiercowymi) i małymi krzewami ozdobnymi. Wokół pałacu i starego dworu był rozplanowany naturalistyczny park ze stawami i sztucznymi pagórkami. W sumie na terenie obiektu znajdowało się sześć stawów, część z nich łączyła się z przepływającą przez park rzeką. W parku znajdowały się również dwa pagórki, najprawdopodobniej o funkcji widokowej. Jeden z nich był zlokalizowany przy wschodniej elewacji pałacu, a na jego szczycie znajdowała się prawdopodobnie altana. Drugi był zlokalizowany we wschodniej części obiektu nad brzegiem dużego stawu.
