MIŁOSZ WALERZAK, ANNA WALERZAK, DARIUSZ ŚWIERK, MICHAŁ KRZYŻANIAK,
PIOTR URBAŃSKI

Katedra Terenów Zieleni i Architektury Krajobrazu
Uniwersytet Przyrodniczy w Poznaniu

ASPEKTY KOMPOZYCJI ORAZ KONCEPCJA REWALORYZACJI FRAGMENTU ZESPOŁU PAŁACOWO-PARKOWEGO W GORZYNIU

COMPOSITIONAL ASPECTS AND A CONCEPT OF REVALORISATION
OF A FRAGMENT OF THE PALACE AND PARK COMPLEX IN GORZYŃ

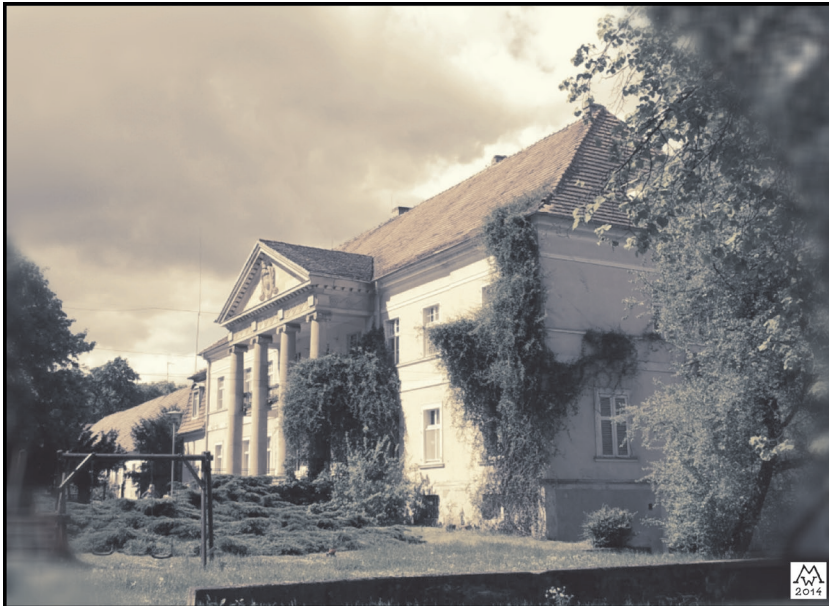
Rys. 1. Pałac w Gorzynie – widok od strony podjazdu. Stan z 2014 roku
Fig. 1. Palace in Gorziny – a view from the driveway in 2014

W XIX wieku nad jeziorem, w niewielkim wówczas parku, wybudowano neoklasycystyczny parterowy pałac, któremu od południa towarzyszył zespół budynków gospodarczych. Rezydencja była usytuowana w bliskim sąsiedztwie starego, rycerskiego dworu, którego elewacje w tamtym czasie zdobiły misterne konstrukcje szachulcowe. Nowy pałac został pod koniec XIX wieku rozbudowany do potężnej, dwukondygnacyjnej rezydencji z kolumnowym portykiem w wielkim porządku (rys. 1).

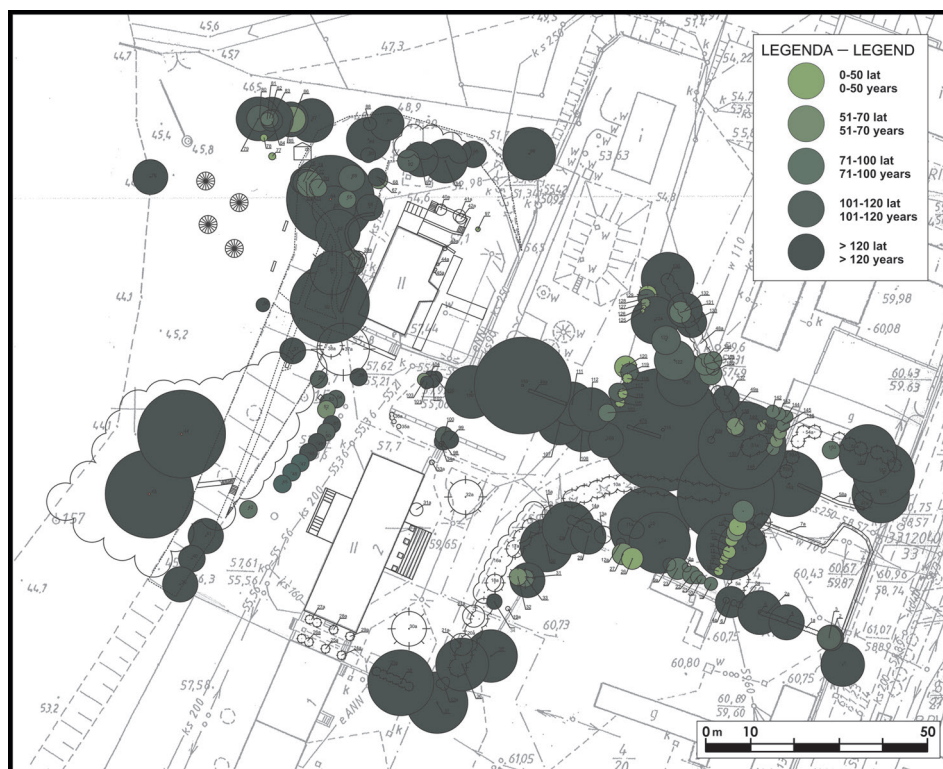
Rys. 2. Analiza dendrochronologiczna – struktura wiekowa
Fig. 2. Dendrochronological analysis – the age structure

W badaniach ogrodowych zastosowano dwie metody terenowe: analizę dendrochronologiczną struktury wiekowej (rys. 2) oraz analizę dendrochronologiczną składu gatunkowego (rys. 3) wykonane w skali 1 : 500. Materiałem wyjściowym do badań terenowych była inwentaryzacja (skala 1 : 500) sporządzona przez Magdalenę Jaroniec w 2014 roku (Jaroniec, 2014).

1. Zaleca się wykonanie prac porządkowych związanych z drzewostanem, dzięki którym zostaną wyeksponowane zabytkowe drzewa (grupa wiekowa powyżej 70 lat) oraz usunięte przypadkowe nasadzenia i samosiewy (rys. 2, 3, 4).

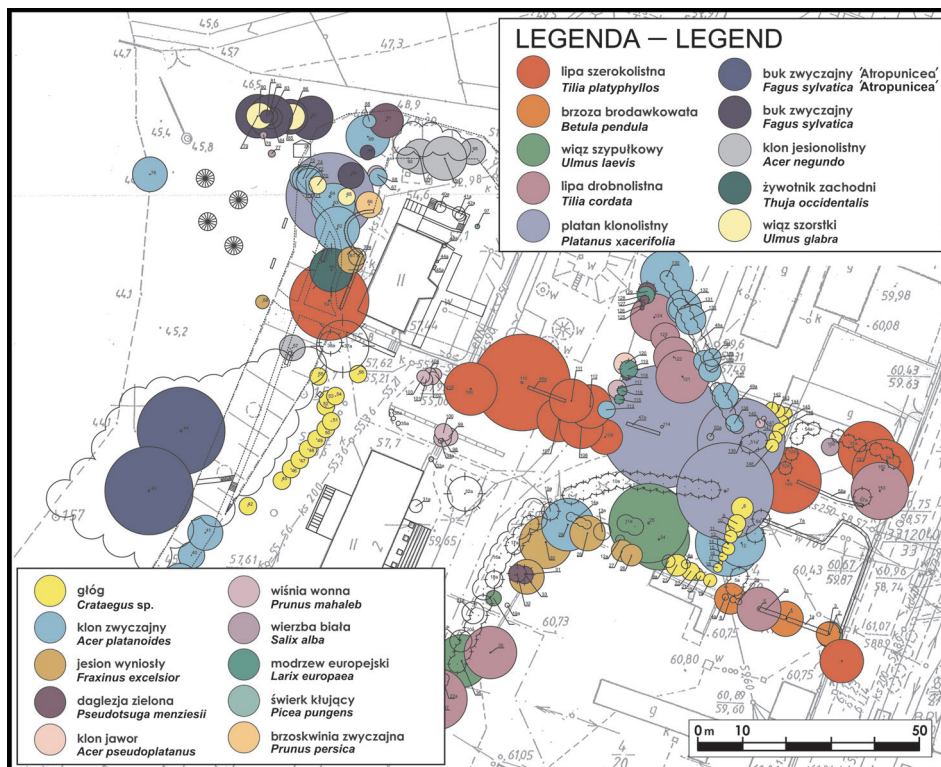
Rys. 3. Analiza dendrochronologiczna – struktura gatunkowa
Fig. 3. Dendrochronological analysis – the species structure

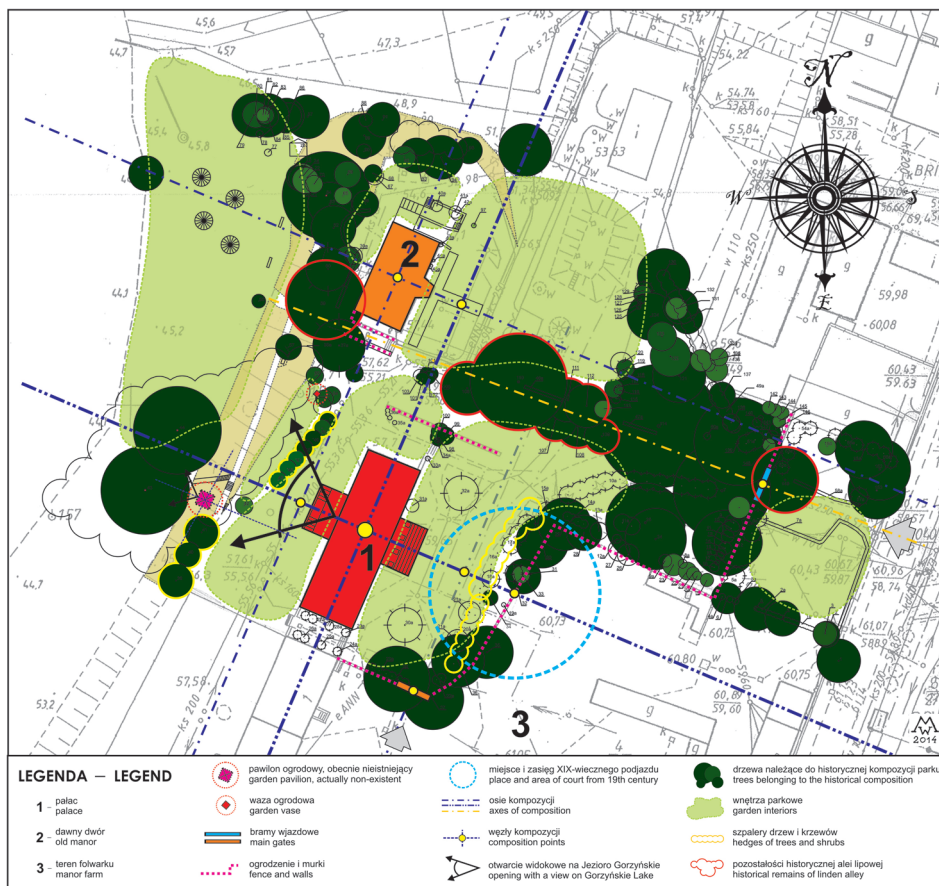
Rys. 4. Analiza kompozycji przestrzennej fragmentu założenia pałacowo-parkowego w Gorzynie
Fig. 4. Analysis of the spatial composition of a fragment of the palace and park estate in Gorzów

Analizę kompozycji przestrzennej (rys. 4) i powiązań widokowych wykonano na bazie współczesnej inwentaryzacji oraz wyników dendrochronologii. Wyznaczając historyczne powiązania widokowe (rys. 5), korzystano z mapy topograficznej 1 : 25 000 z 1934 roku z Archiwum Map Zachodniej Polski (Messtischblätter..., 1934).

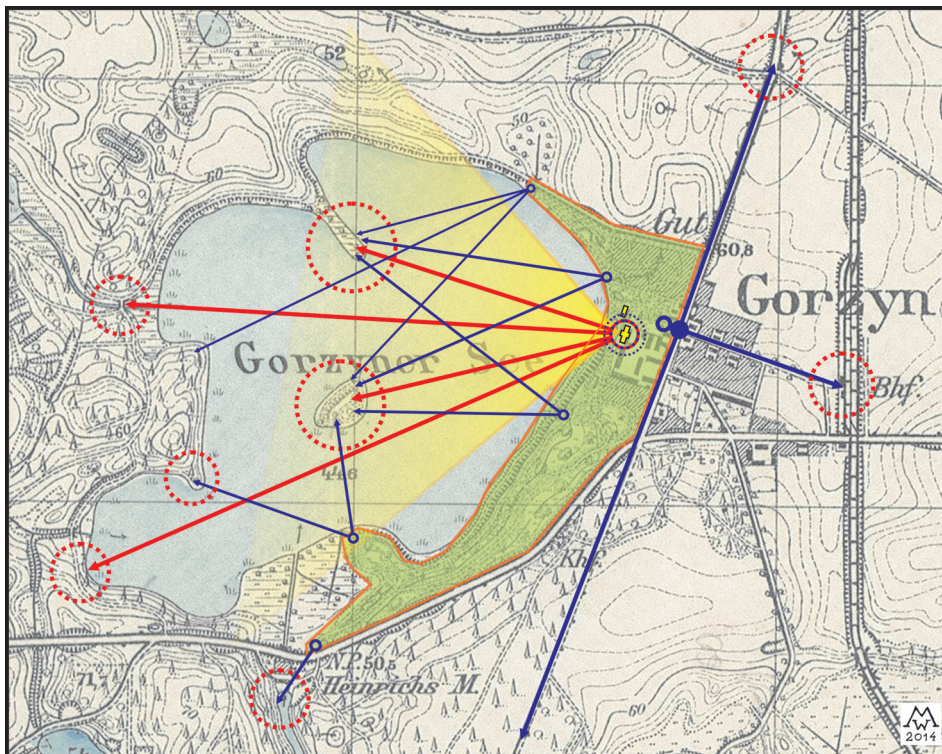
Rys. 5. Analiza historycznych materiałów kartograficznych – analiza historycznych powiązań widokowych. Mapa topograficzna z 1934 roku z Archiwum Map Zachodniej Polski (Messtischblätter..., 1934)

Fig. 5. Analysis of historical cartographic materials – an analysis of historical scenic connections. A 1934 topographic map from Western Poland Map Archive (Messtischblätter..., 1934)

Na potrzeby opracowania koncepcji rewaloryzacji wykonano również szczegółowe analizy studialne: historyczną i materiałów archiwalnych, a także przekrojów historycznych (Majdecki, 1993), oraz analizę historycznych (rys. 5) i współczesnych powiązań widokowych i graficzną analizę kompozycji przestrzennej stanu istniejącego (Walerzak, 2012).

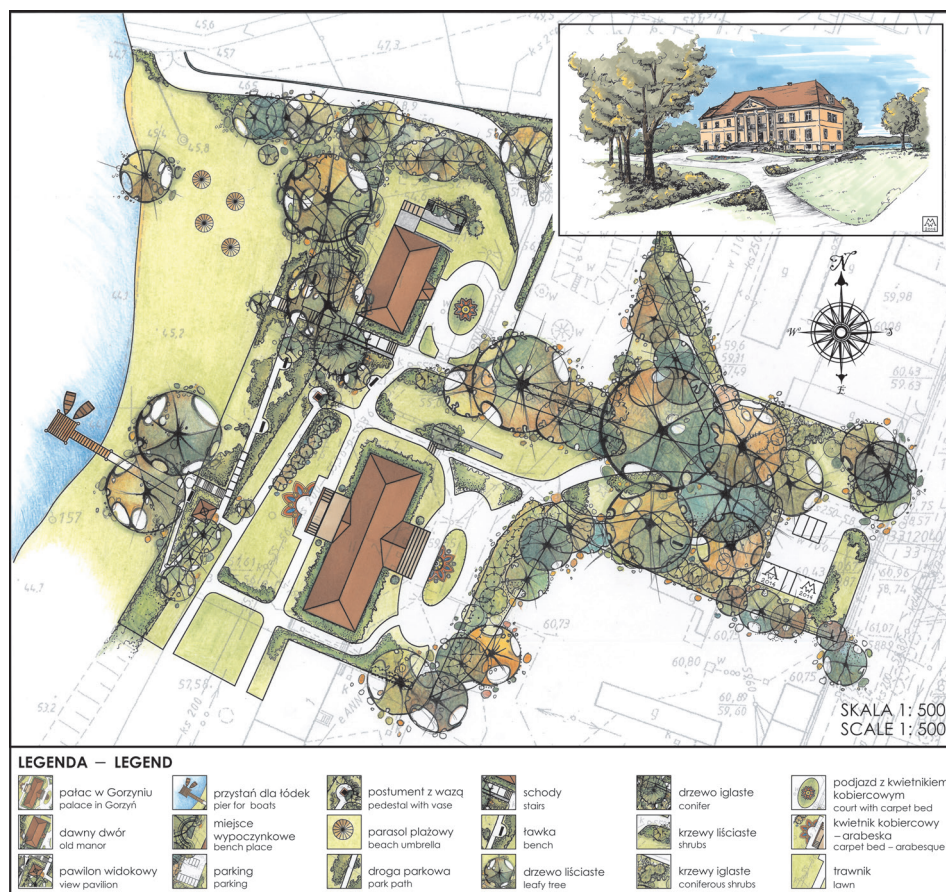
Rys. 6. Koncepcja rewaloryzacji fragmentu zabytkowego założenia pałacowo-parkowego w Gorzynie
Fig. 6. Concept of revalorisation of a fragment of the historical palace and park estate in Gorzyna

Powyższe analizy posłużyły do sformułowania wniosków i wytycznych do koncepcji rewaloryzacji fragmentu założenia pałacowo-parkowego w Gorzynie, wykonanej w skali 1 : 500 (rys. 6).

W proponowanej koncepcji rewitalizacji zabytkowego zespołu pałacowo-parkowego w Gorzynie teren podzielono na pięć stref o zróżnicowanym programie i funkcjach (rys. 6). Pierwsza strefa – wjazdowa – obejmuje obszar projektowanego parkingu, głównej bramy i alei prowadzącej do rezydencji. Druga strefa – reprezentacyjna – to dwa odtworzone podjazdy przed pałacem i dworem wraz z ozdobnymi formami kwietnikowymi. Trzecia strefa – rekreacyjna – to część wysoczyzny skarpy przy pałacu i dworze (od strony elewacji ogrodowych). Czwarta strefa – spacerowo-wypoczynkowa – to stok skarpy z układem dróg spacerowych, ławek wypoczynkowych oraz zrekonstruowanym pawilonem widokowym. Piąta strefa to teren plaży i brzeg jeziora z odtworzoną miniprzystanią dla łódek.

1. Na podstawie wstępnej waloryzacji drzewostanu – ucytelnienie i uzupełnienie grup i masywów drzew oraz krzewów z wyekspozowaniem cenniejszych, okazalszych egzemplarzy.

2. Odtworzenie układu dróg z częściową rewaloryzacją podjazdu przed pałacem. Zaproponowano również mniejszy podjazd przed dawnym dworem.

3. Odtworzenie ozdobnych form roślinnych charakterystycznych dla drugiej połowy i końca XIX wieku, takich jak: kwietniki kobiercowe, kosze kwiatowe oraz pienne formy krzewów ozdobnych. Dwa kwietniki kobiercowe zaproponowano na owalnych podjazdach przed pałacem i dworem, trzeci kwietnik w formie arabski usytuowano od strony elewacji ogrodowej na osi tarasu.

4. Uporządkowanie terenu wysoczyzny skarpy w otoczeniu pałacu i dworu oraz utworzenie rabat bylinowych i kwietników przy budynkach.

5. Odtworzenie historycznego pawilonu widokowego, niegdyś usytuowanego na stoku skarpy, oraz przystani dla łódek wiosłowych nad brzegiem jeziora. Ponadto proponuje się stworzenie układu drogowego łączącego pałacowy taras, pawilon oraz przystań.

6. W strefie wjazdowej (przed główną bramą) przewidziano parking na 10 samochodów osobowych.
